# まつやま 洪水ハザードマップ

立岩川版

このハザードマップは、想定最大規模降雨（24時間総雨量769mm/1,000年に一回程度の規模）に基づき、立岩川が氾濫した場合の浸水深などを表示しています。

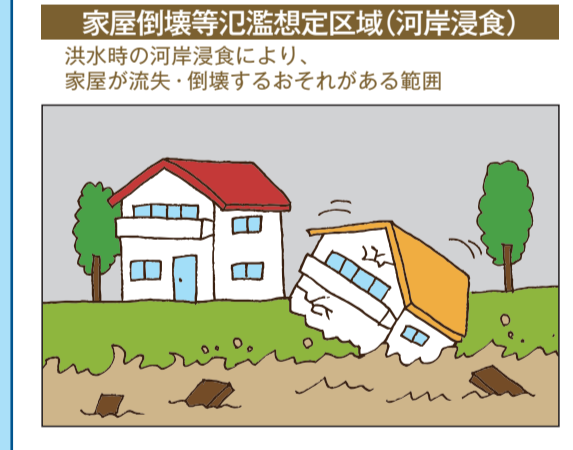
**家屋倒壊等氾濫想定区域とは？**  
 想定最大規模降雨により、付近の堤防が決壊した場合に、一般的な建築物が倒壊・流出する等の危険が高い区域を示すものです。  
 この区域では、屋内安全確保（避難行動）ではなく、指定避難所等へ早期の立ち退き避難の必要性を判断することが求められます。  
 家屋倒壊等氾濫想定区域は、氾濫によるものと河岸浸食によるものとがあります。
