如何閱讀災害預測圖

[由良、泊、睦野、東中島、西中島、神和]

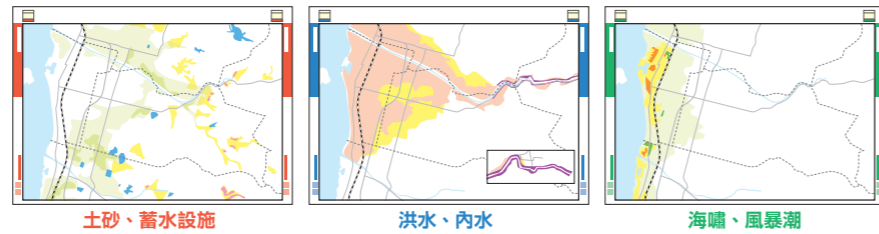
災害預測圖有3種類，其顏色標示如下：**[紅色]**…土砂、蓄水設施；**[藍色]**…洪水、內水；**[綠色]**…海嘯、風暴潮。沒有洪水、內水氾濫的受害潛在地區和沒有海嘯、風暴潮危險性的地區，沒有**[藍色]**和**[綠色]**災害預測圖。

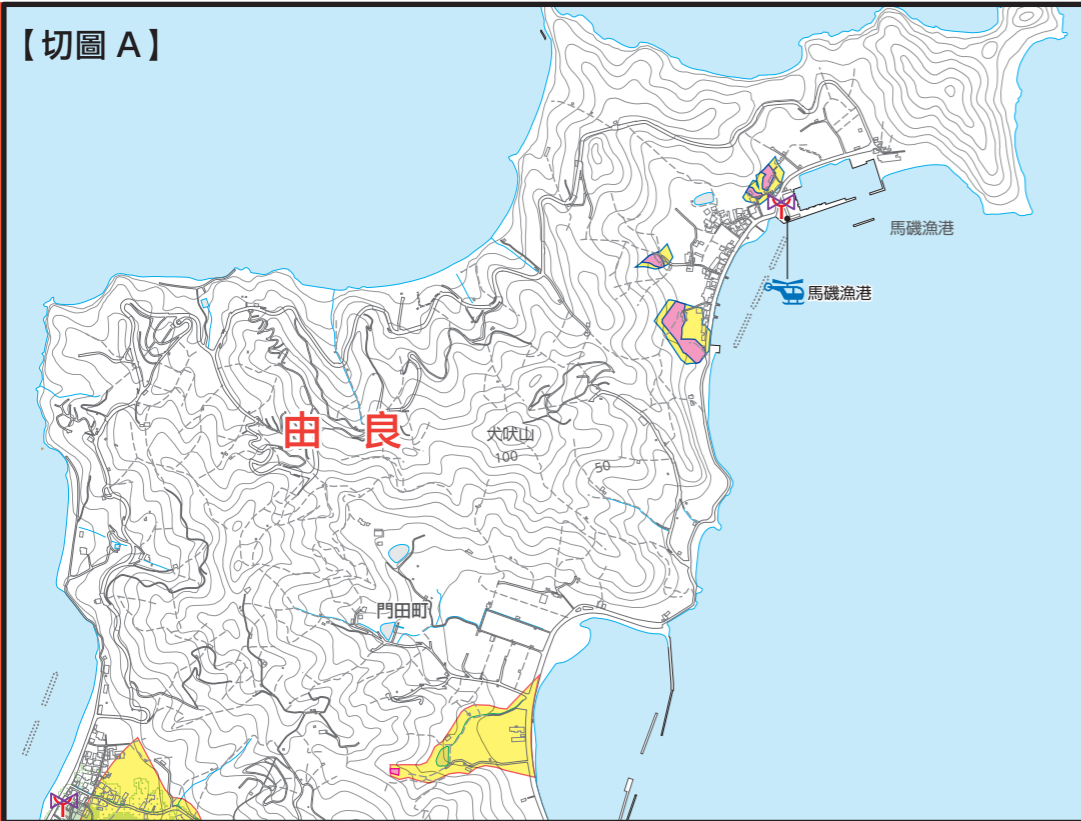
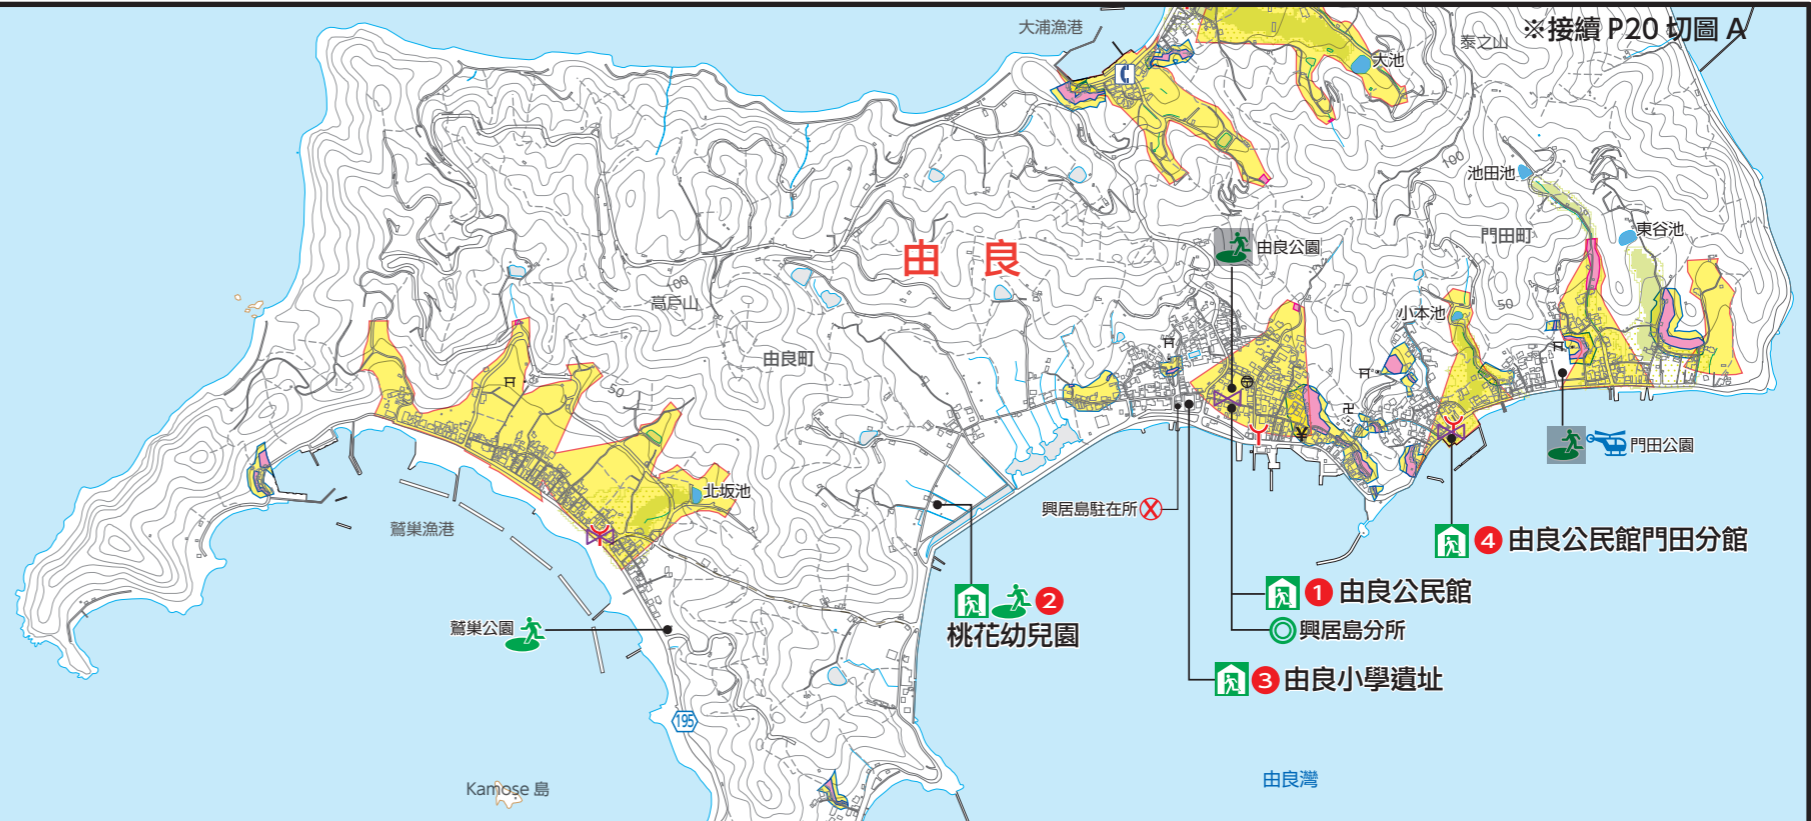
由良、泊

土砂災害 (土砂災害警戒區域 / 土砂災害特別警戒區域)

愛媛縣根據土砂災害防治法，將指定的警戒區域依照土砂災害的種類範圍標示。「土砂災害警戒區域(黃色區域)」是發生土砂災害陡坡崩塌等情形時，居民等的生命和身體有危險的區域；「土砂災害特別警戒區域(紅色區域)」是建築物發生損壞，以及居民等的生命和身體有顯著危險的區域。

蓄水設施氾濫 (防災重點蓄水設施 / 蓄水設施淹水潛在區域)

將預測299處防災重點蓄水設施在滿水潰壞時的淹水潛在區域重合，顯示其範圍和最大淹水深度。
※各蓄水設施的淹水深度，請查閱「蓄水設施災害預測圖」。

土砂災害、蓄水設施氾濫

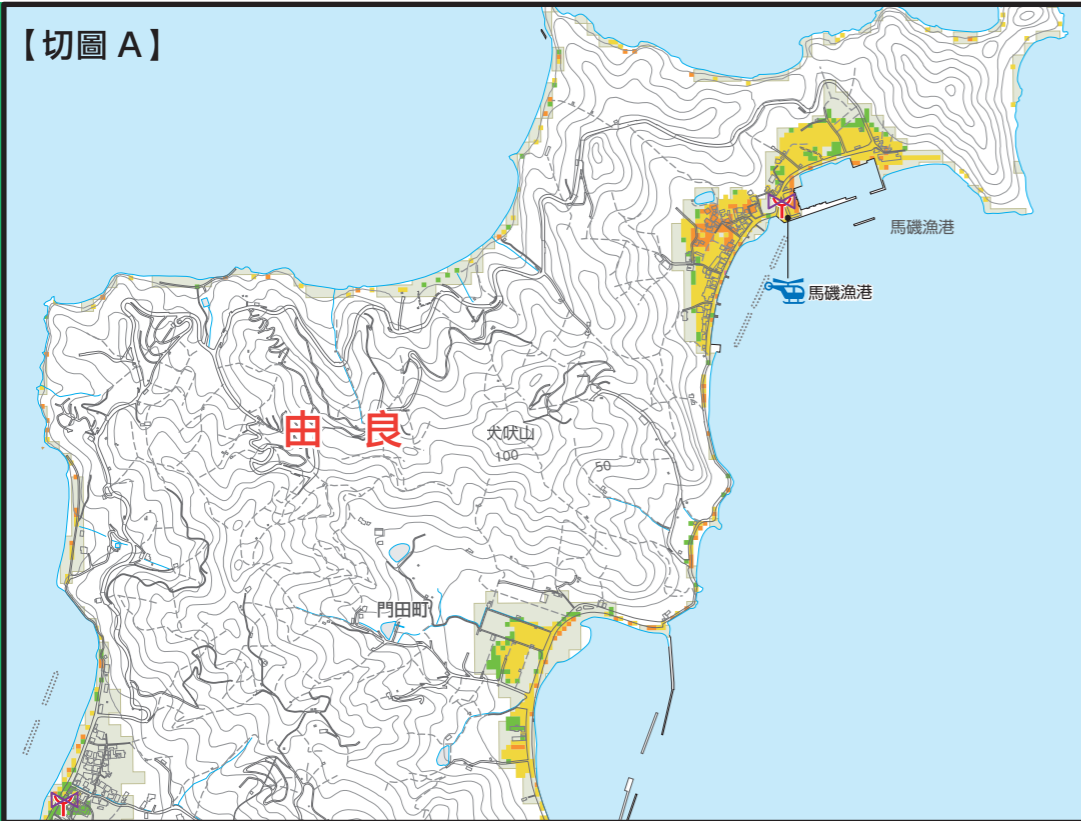
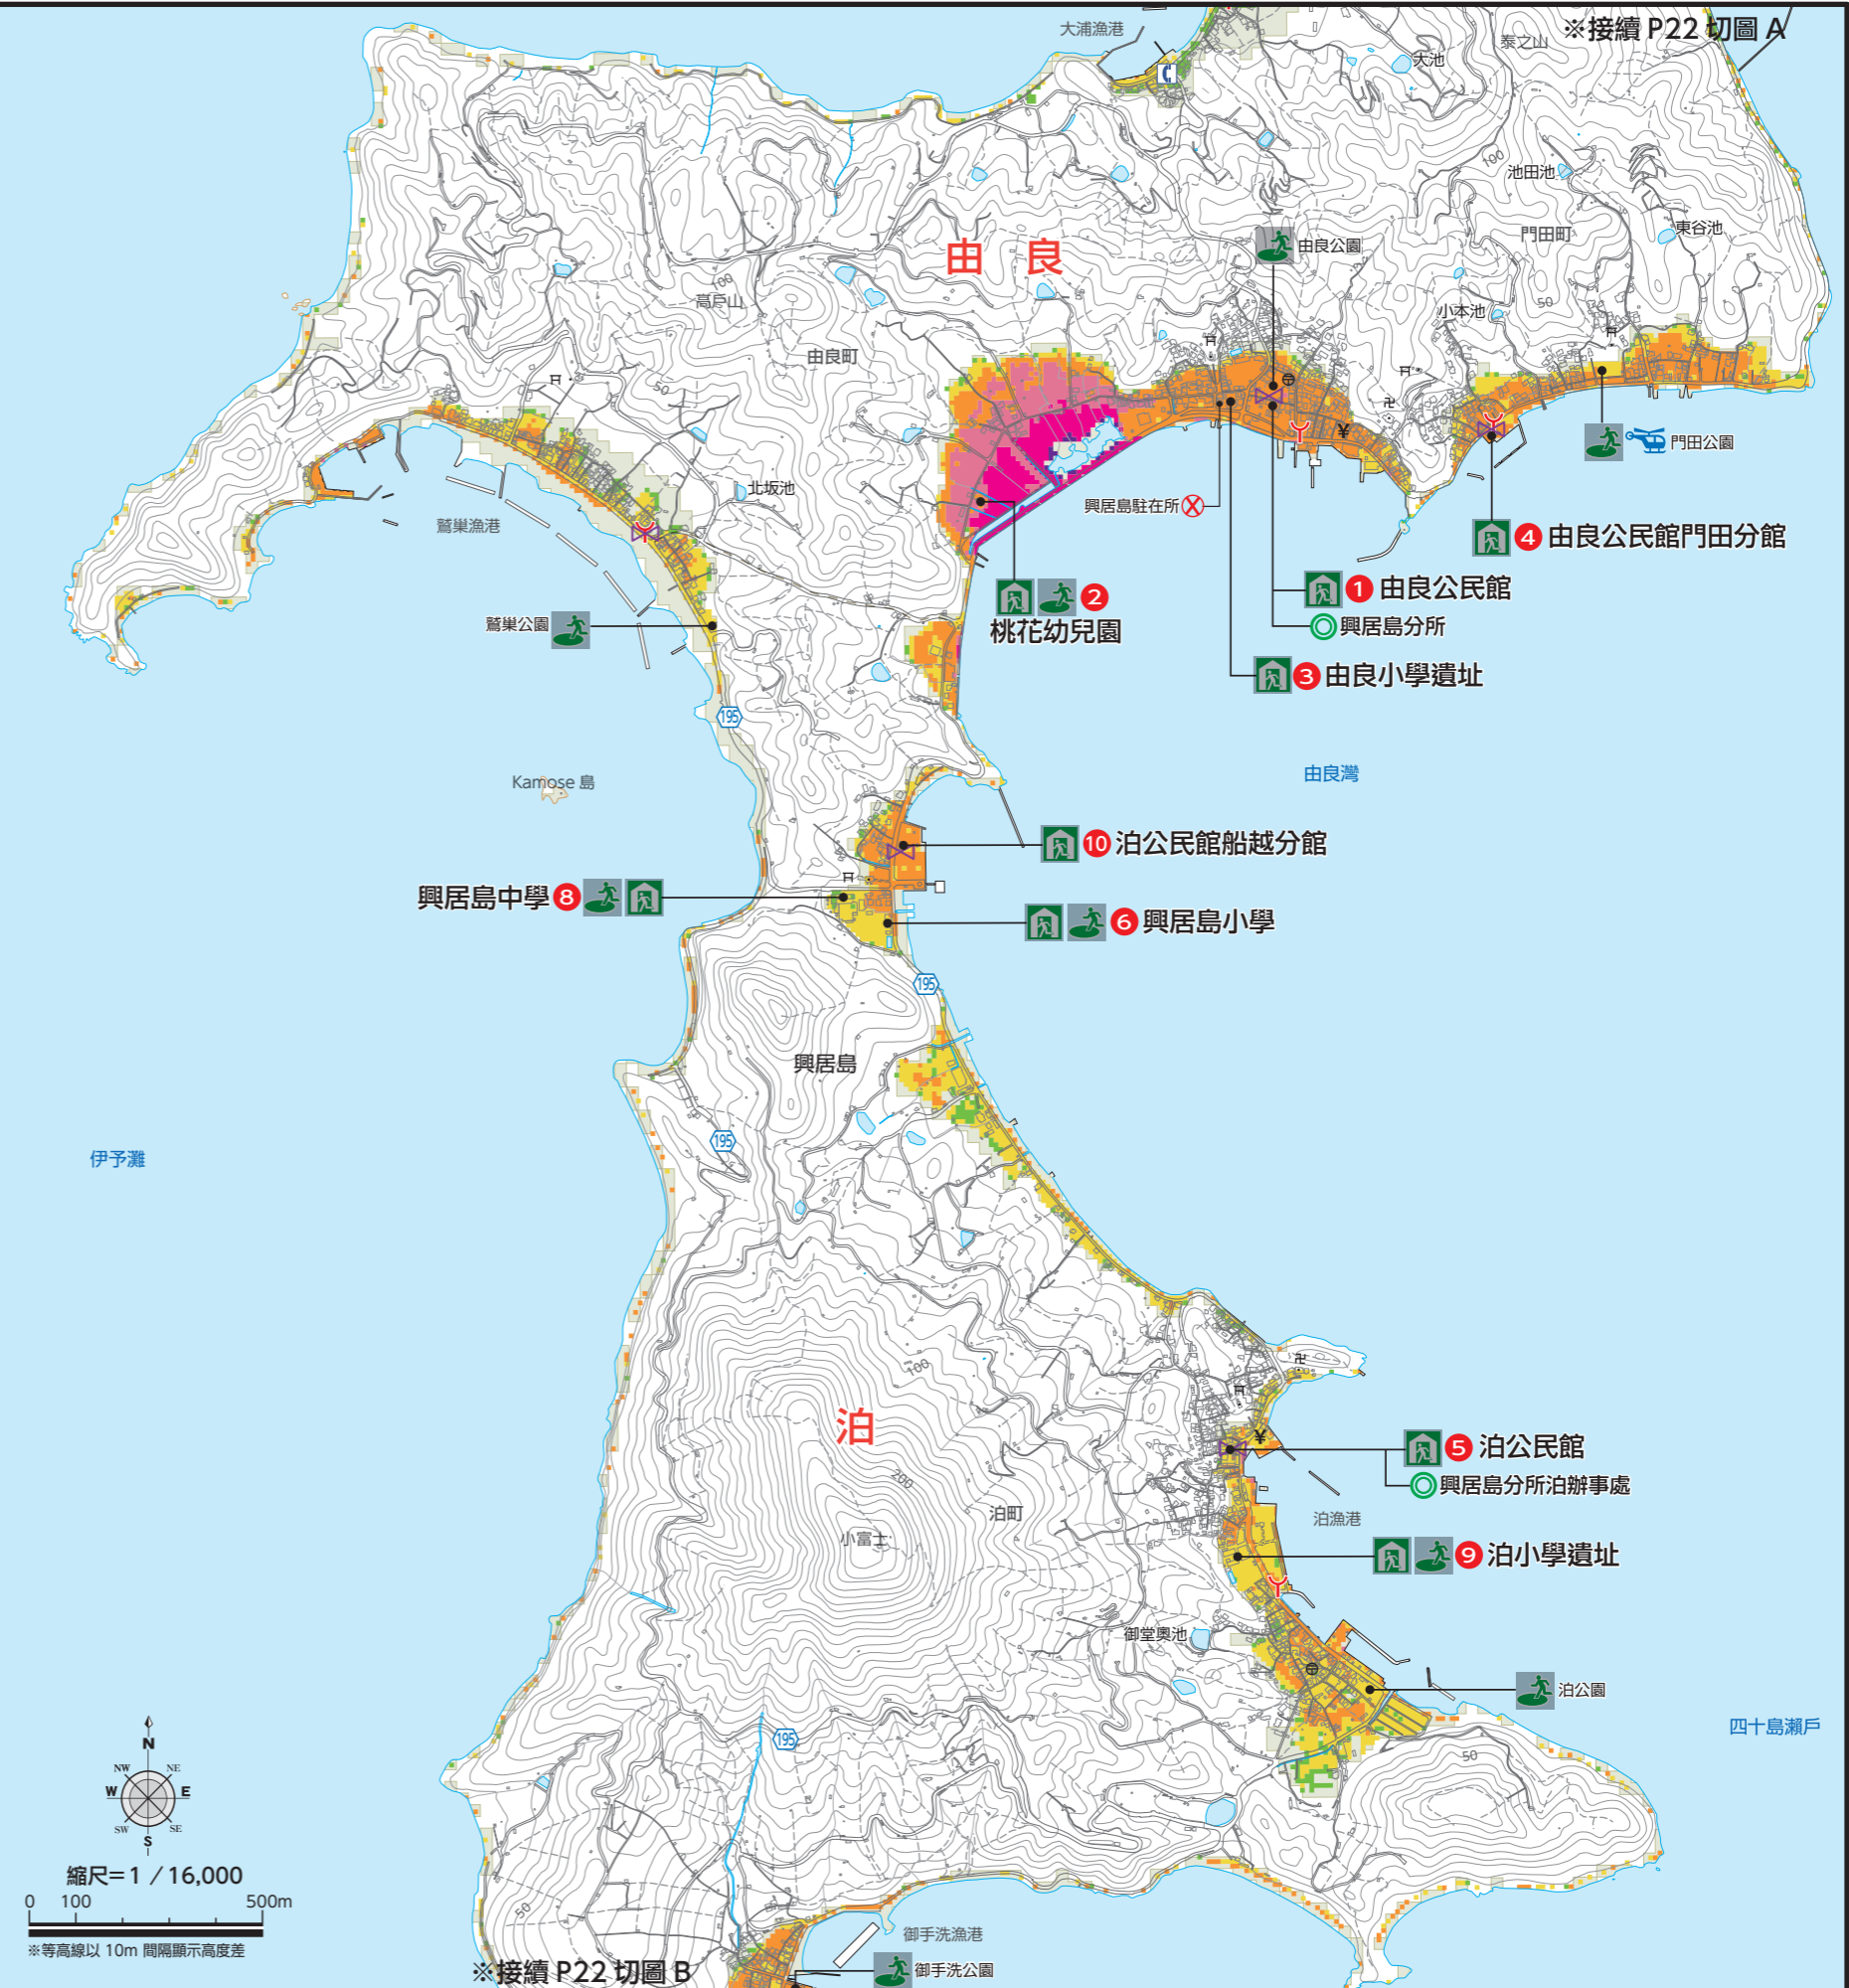
由良、泊

海嘯災害 (海嘯災害警戒區域 / 最大淹水深度(標準水位))

根據海嘯防災區域相關法律，顯示愛媛縣指定的海嘯災害警戒區域範圍和標準水位。

風暴潮災害 (風暴潮淹水潛在區域)

根據水防法，顯示愛媛縣公佈的預測最大規模風暴潮淹水潛在區域範圍。
※詳細淹水深度、持續淹水時間，請查閱「松山風暴潮災害預測圖」。

海嘯災害、風暴潮災害

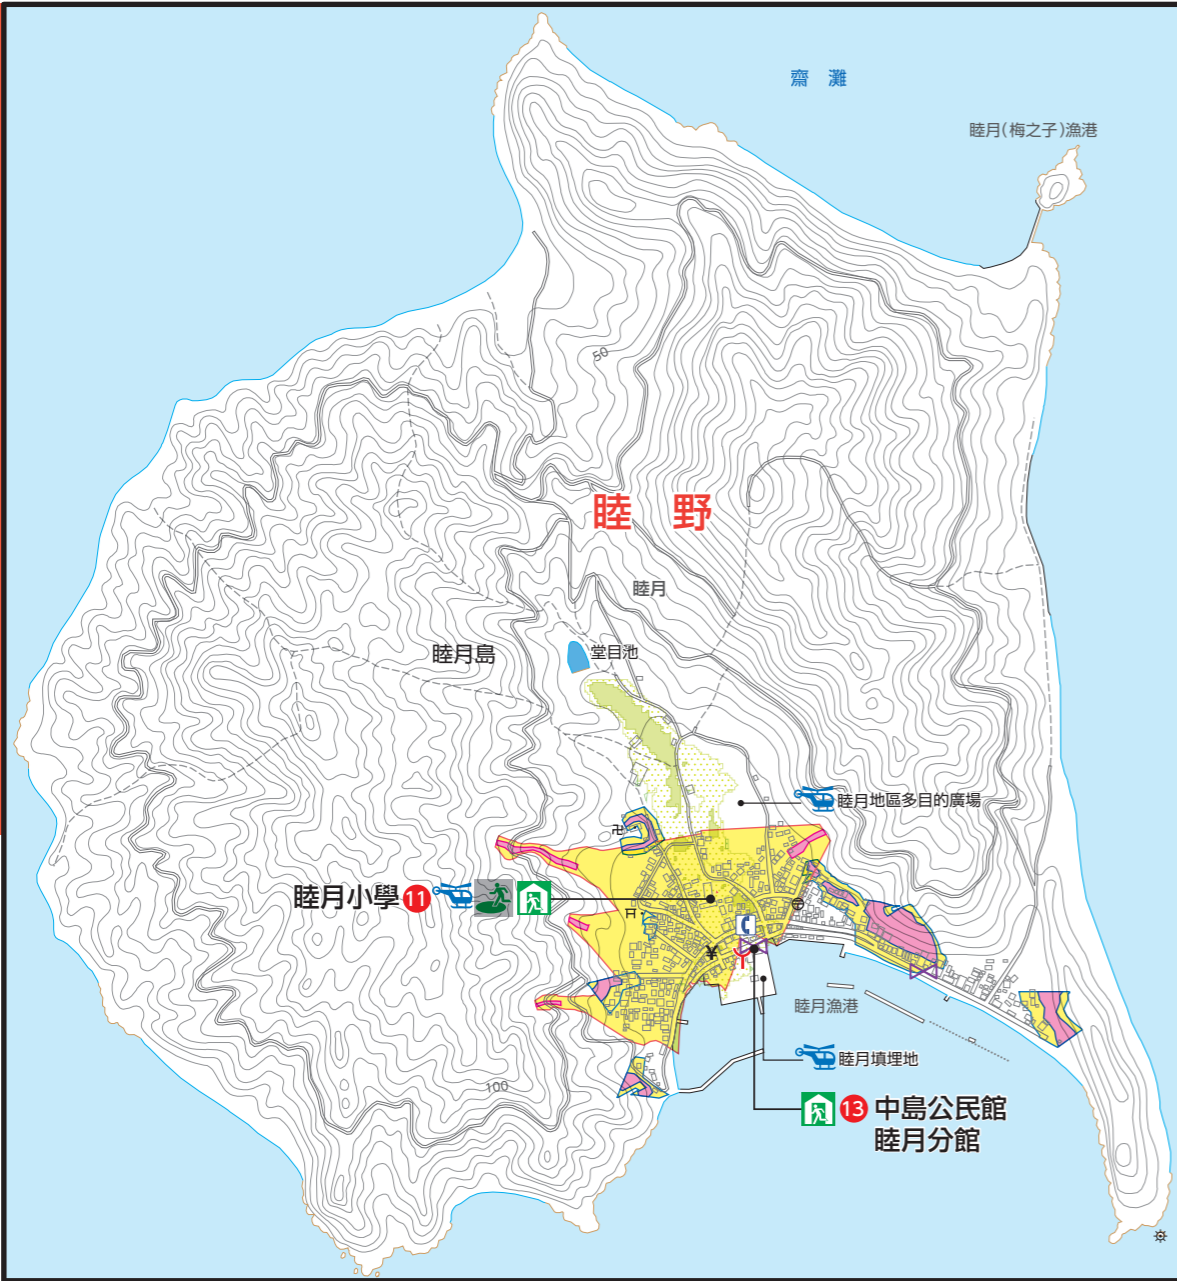
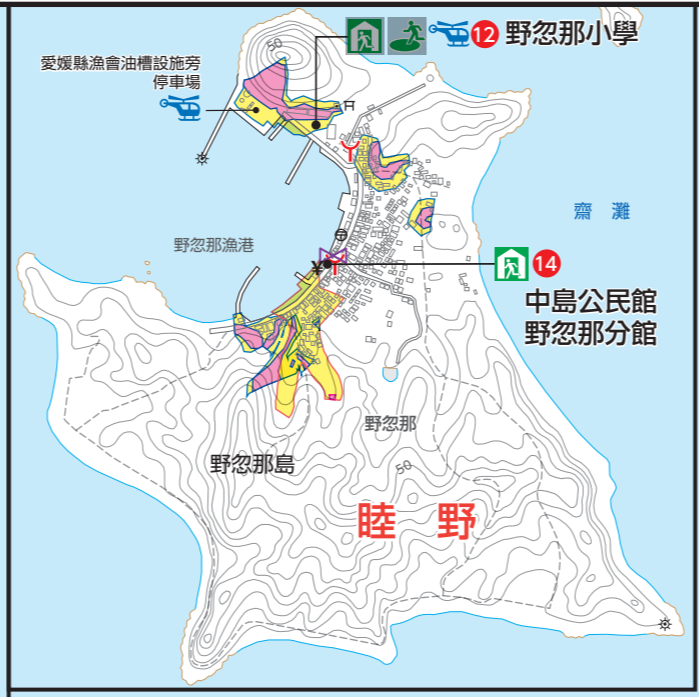
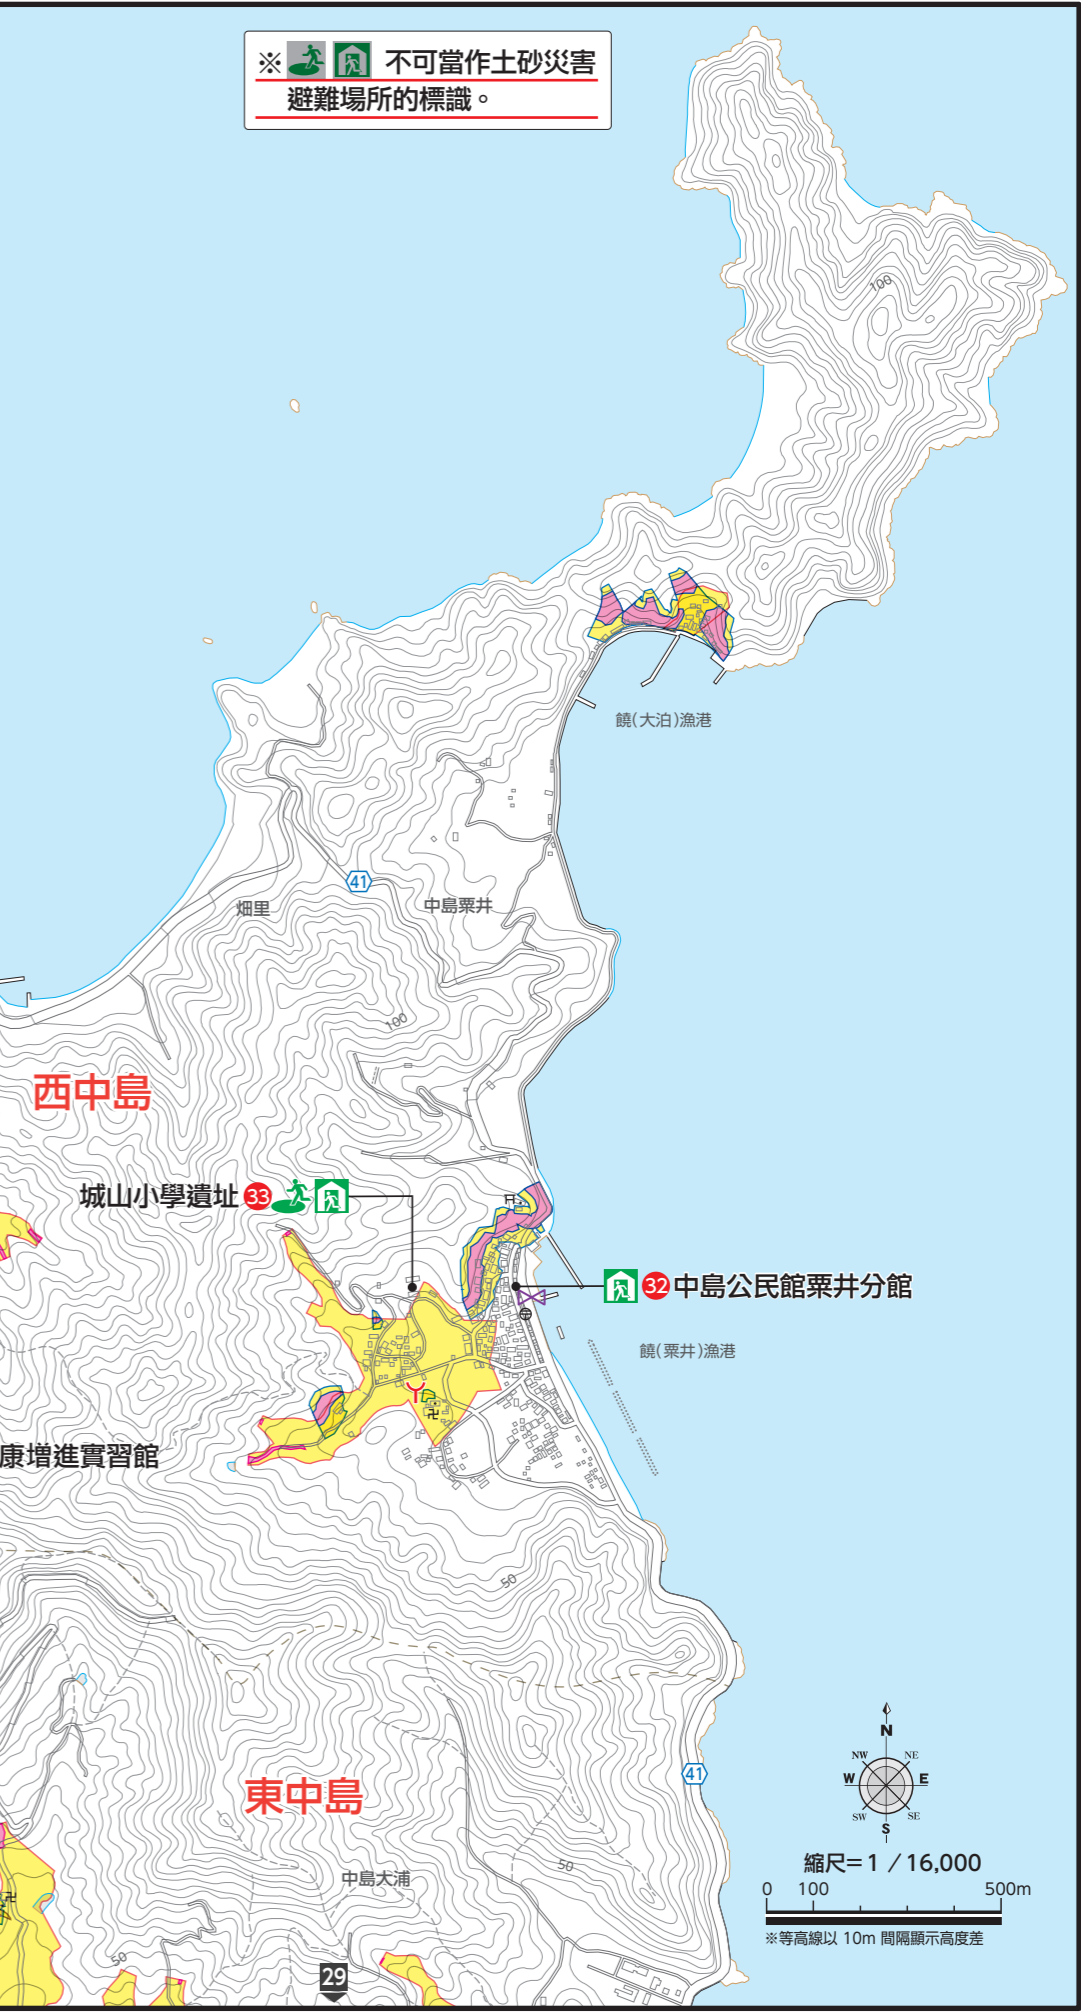
睦野、西中島

土砂災害、蓄水設施氾濫

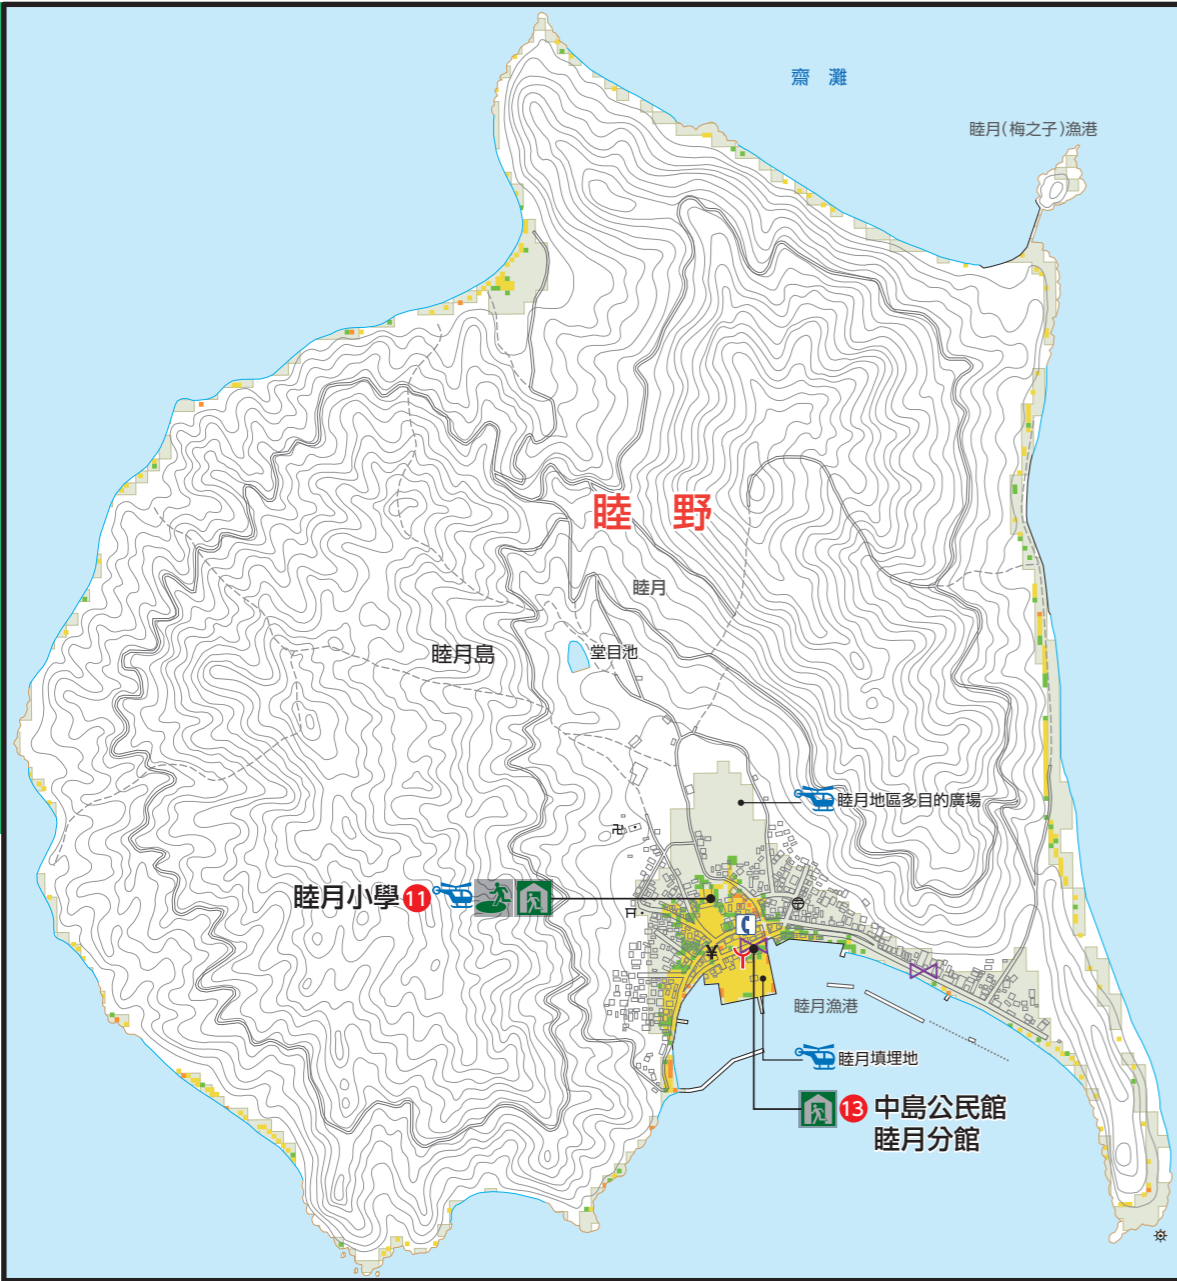
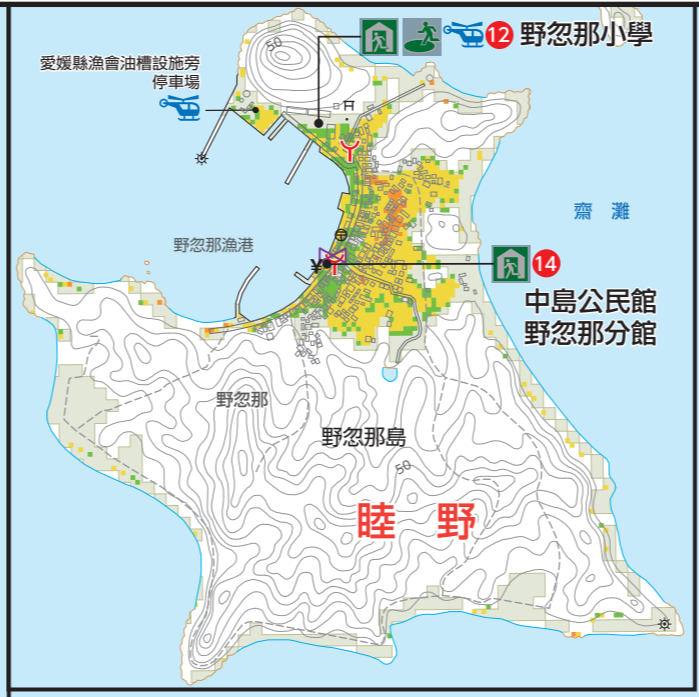
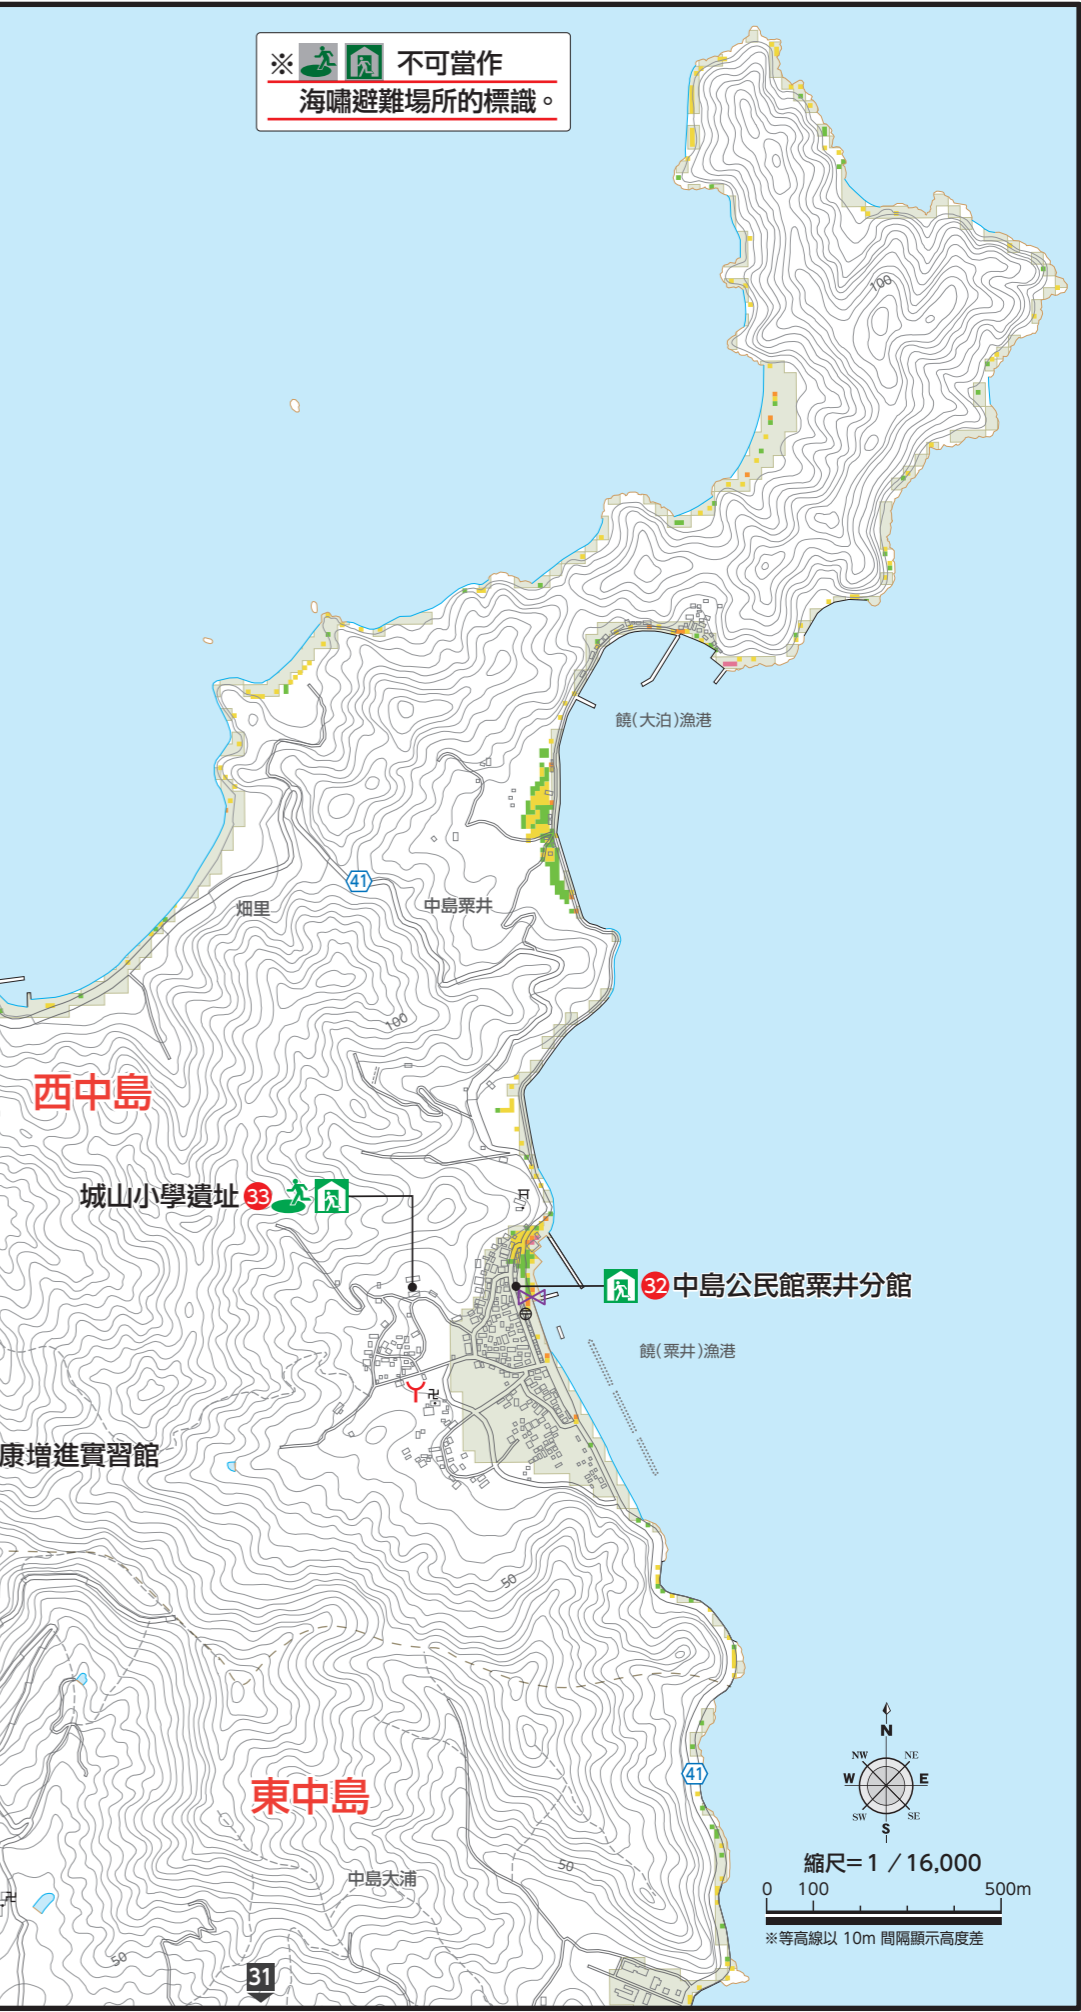
睦野、西中島

海嘯災害、風暴潮災害

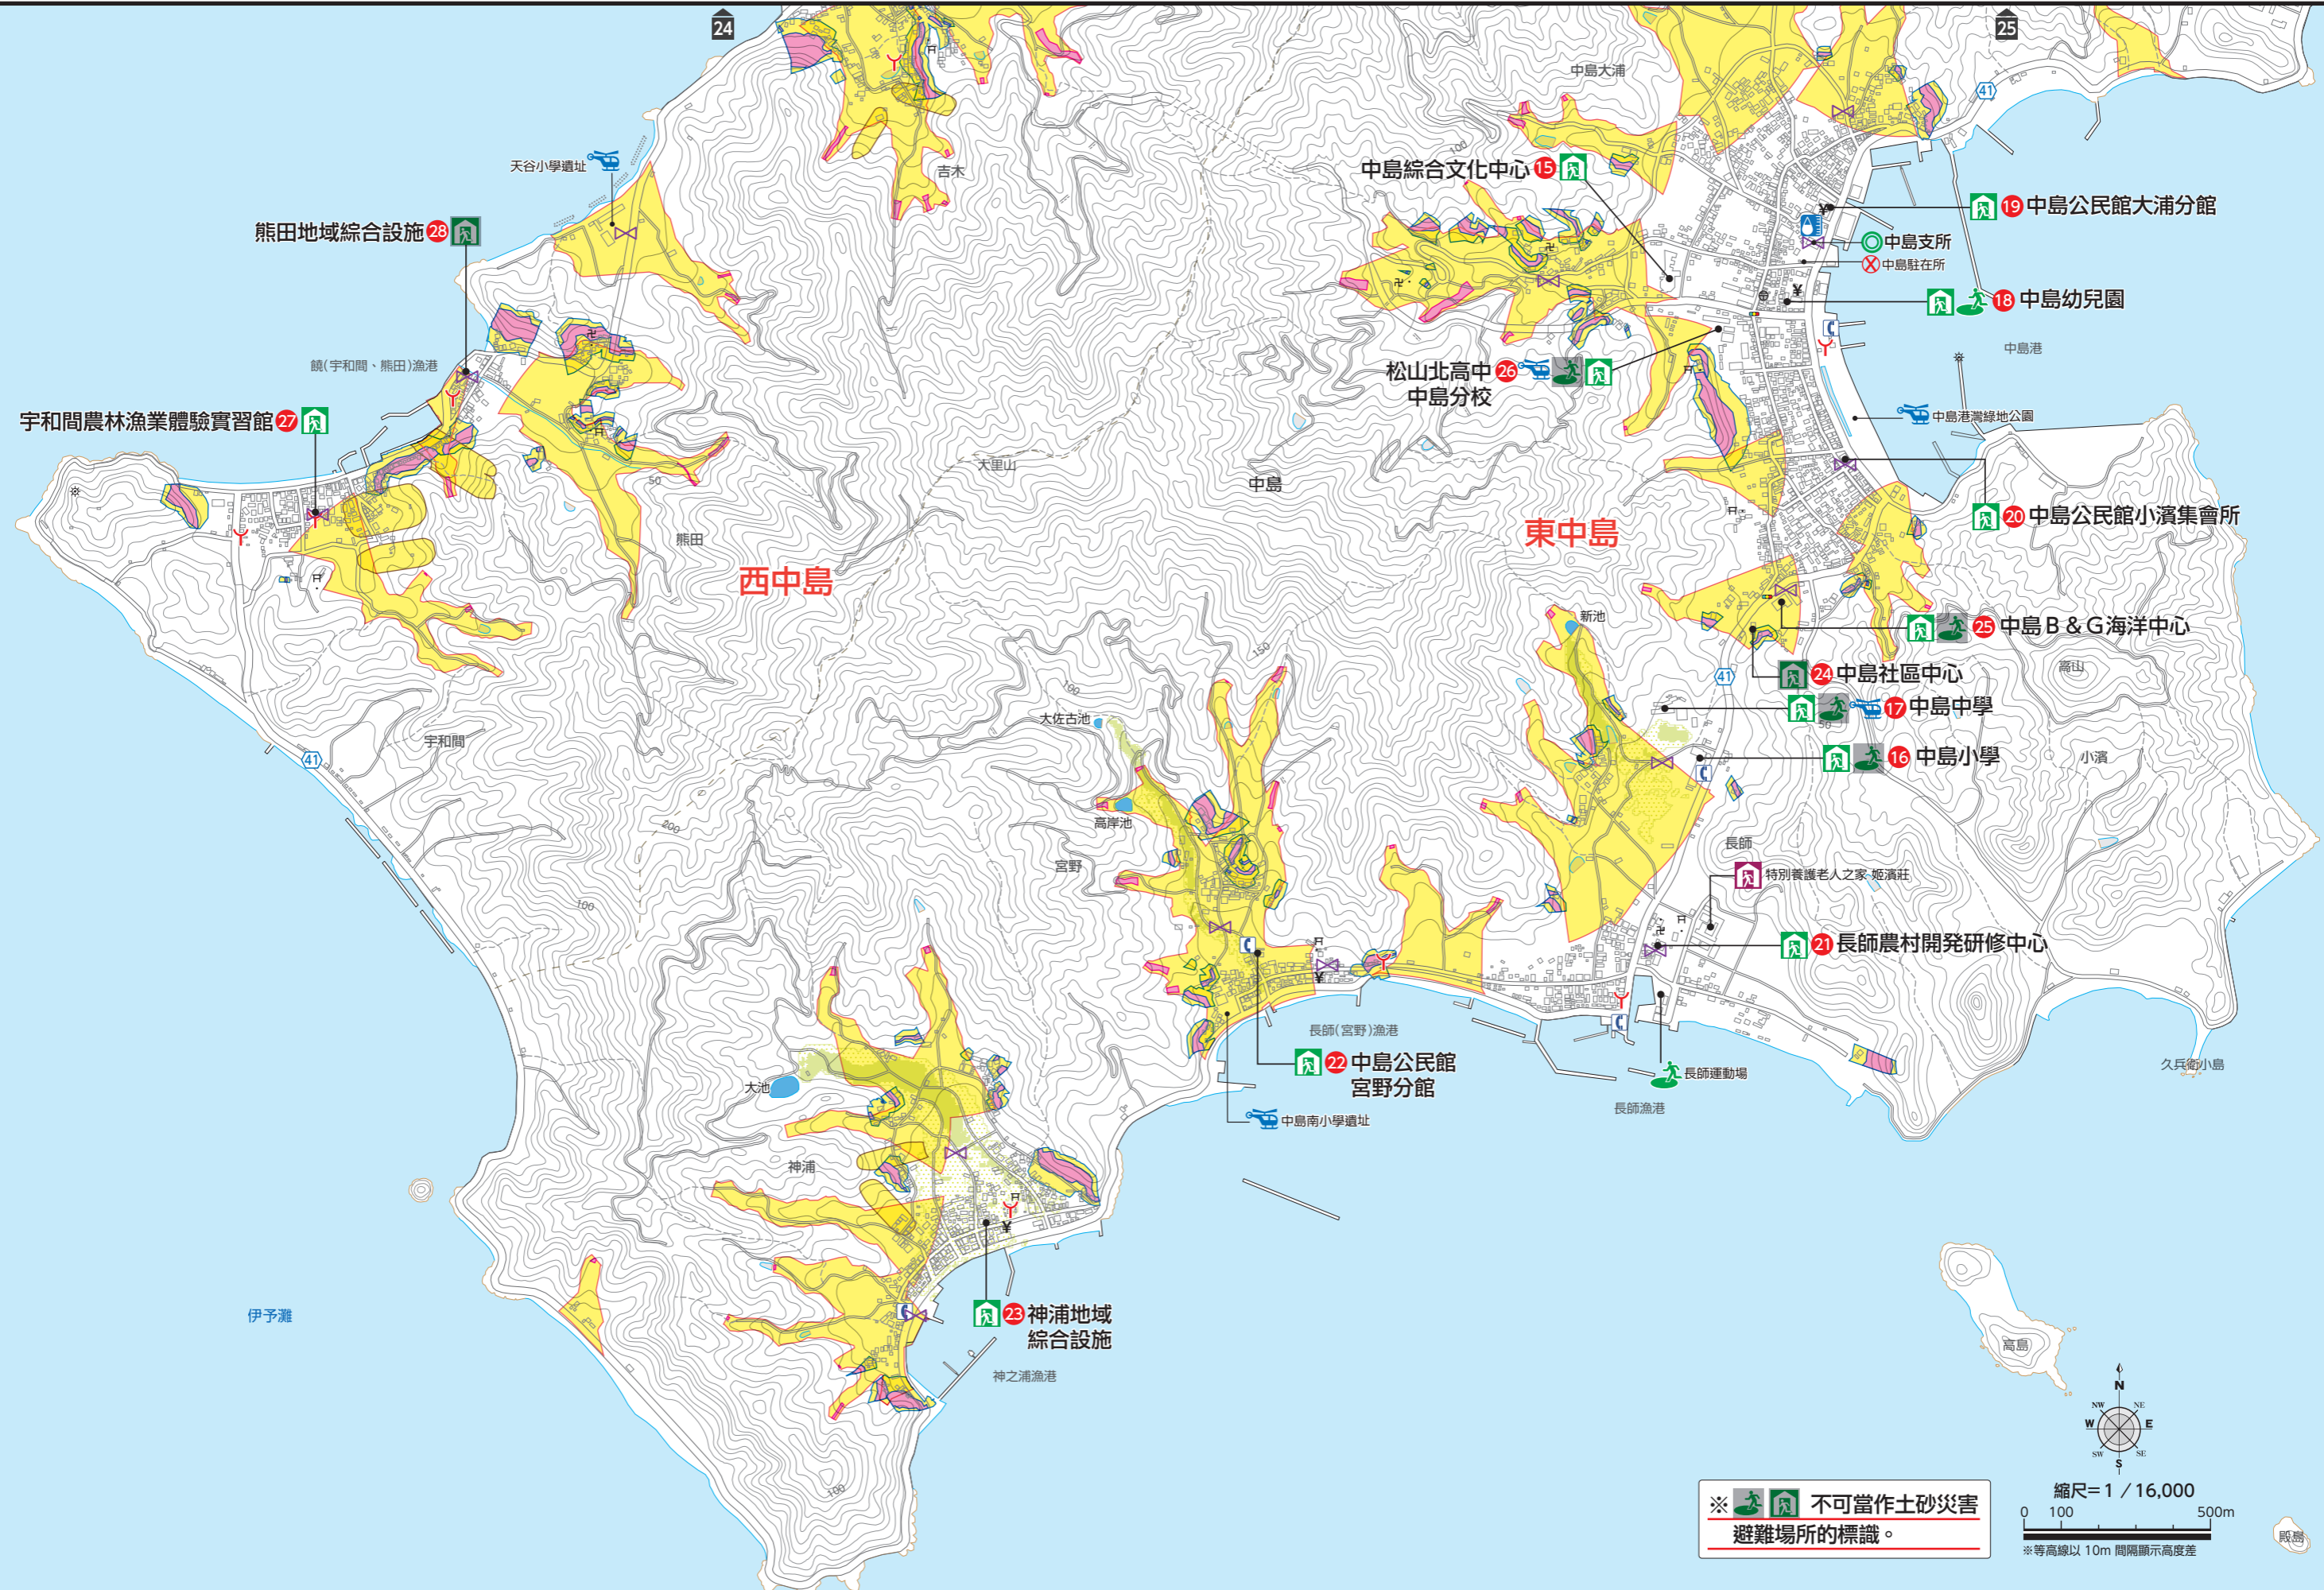
縮尺=1/16,000
0 100 500m
※等高線以10m間隔顯示高度差

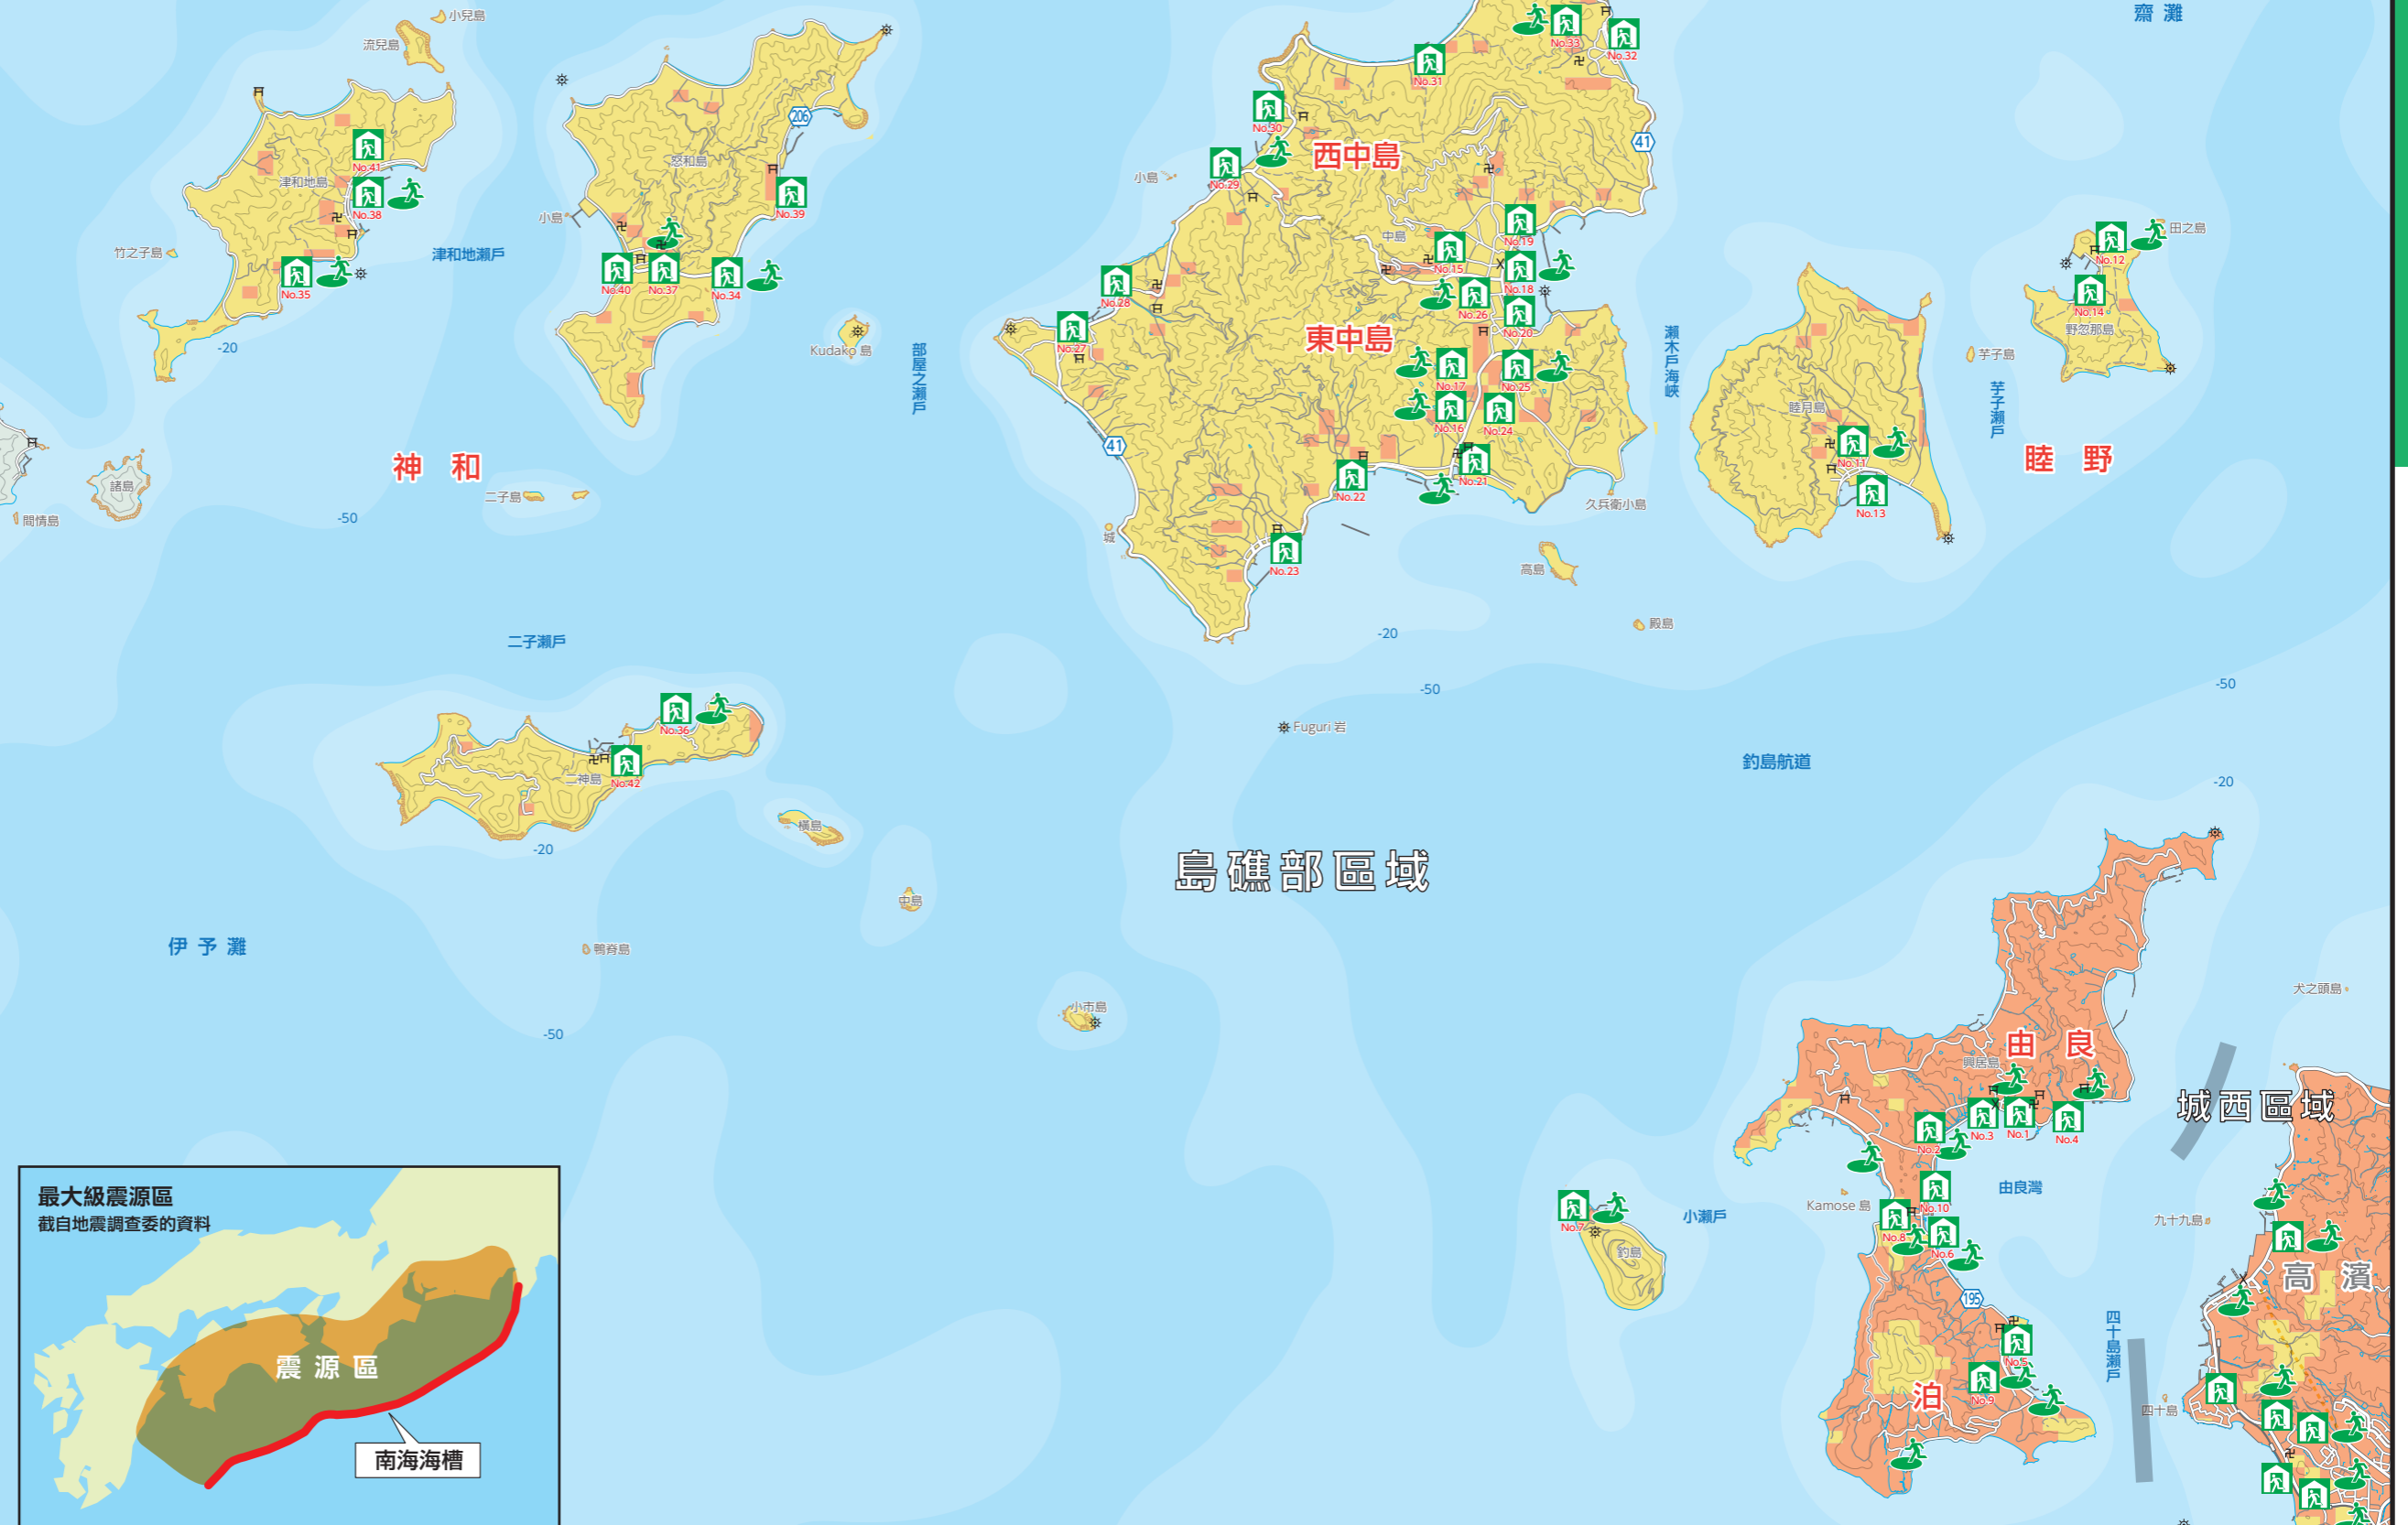
南海海槽巨大地震預測震度分布圖(事例同時發生)

出處：平成 25 年 愛媛縣地震受災推測調查結果(第一次報告)

【震度7】
●耐震度低的木造建築物傾斜，損毀的數量變多。
●耐震度高的木造建築也有可能傾倒。
●耐震度低的鋼筋水坭土建築物傾倒的數量變多。

【震度6強】
●只能以匍匐前進。有可能被弄跌倒。
●大部分的傢俱移動，傾倒的東西很多。
●耐震度低的木造建築物傾斜，並可能傾倒。
●產生巨大的地裂，發生大規模的地滑和山崩。

【震度6弱】
●難以站立。
●沒有固定的傢俱多數移動，可能傾倒。門有可能無法打開。
●牆壁的磁磚窗戶玻璃破損、掉落。
●耐震度低的木造建築物的瓦片掉落，建築物傾斜。有掉落的物品。

【震度5強】
●不抓握東西很難行走。
●在櫃子上的食器和書本多數掉落。
●沒有被固定的傢俱傾倒。
●沒有補強的矮牆有可能崩毀。

【震度5弱】
●大部分的人感到恐懼，想抓握東西維持平衡。
●在櫃子上的食器和書本掉落。
●沒有固定的傢俱有可能移動，不穩定的東西掉落。
