如何閱讀災害預測圖

[由良、泊、睦野、東中島、西中島、神和]

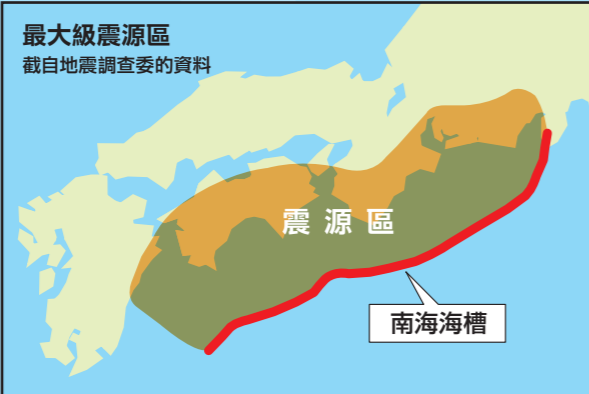
南海海槽巨大地震預測震度分布圖(事例同時發生)

出處：平成 25 年 愛媛縣地震受災推測調查結果(第一次報告)

【震度7】
●耐震度低的木造建築物傾斜，損毀的數量變多。
●耐震度高的木造建築也有可能傾倒。
●耐震度低的鋼筋水坭土建築物傾倒的數量變多。

【震度6強】
●只能以匍匐前進。有可能被弄跌倒。
●大部分的傢俱移動，傾倒的東西很多。
●耐震度低的木造建築物傾斜，並可能傾倒。
●產生巨大的地裂，發生大規模的地滑和山崩。

【震度6弱】
●難以站立。
●沒有固定的傢俱多數移動，可能傾倒。門有可能無法打開。
●牆壁的磁磚窗戶玻璃破損、掉落。
●耐震度低的木造建築物的瓦片掉落，建築物傾斜。有掉落的物品。

【震度5強】
●不抓握東西很難行走。
●在櫃子上的食器和書本多數掉落。
●沒有被固定的傢俱傾倒。
●沒有補強的矮牆有可能崩毀。

【震度5弱】
●大部分的人感到恐懼，想抓握東西維持平衡。
●在櫃子上的食器和書本掉落。
●沒有固定的傢俱有可能移動，不穩定的東西掉落。
