风险预测地图阅览方法

索引图

(由良·泊·睦野·东中岛·西中岛·神和)

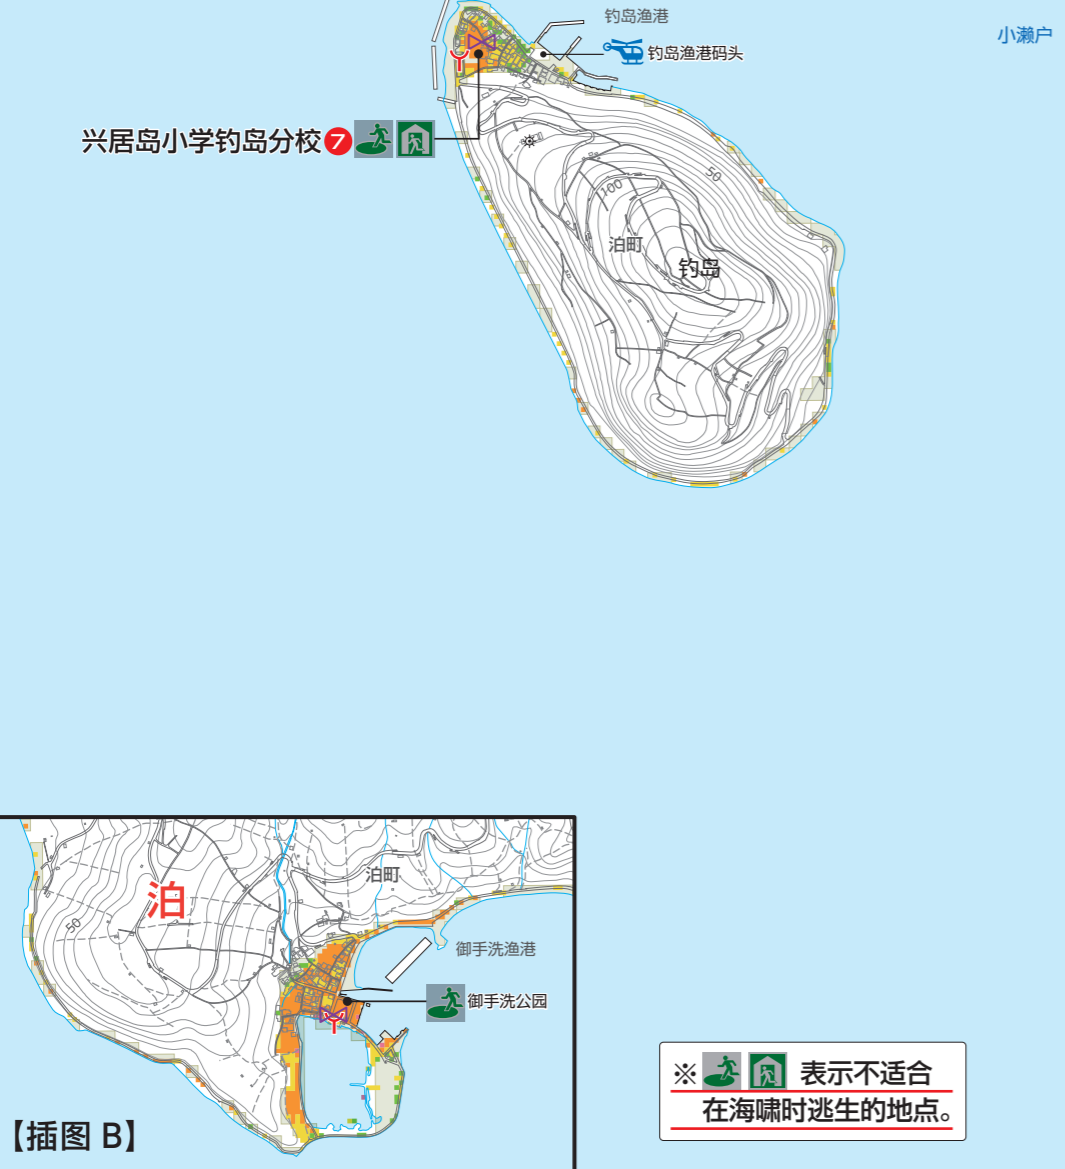
由良·泊

关于风暴潮时的预计淹没区域，敬请参考《松山风暴潮警报地图》。

海啸灾害·风暴潮灾害

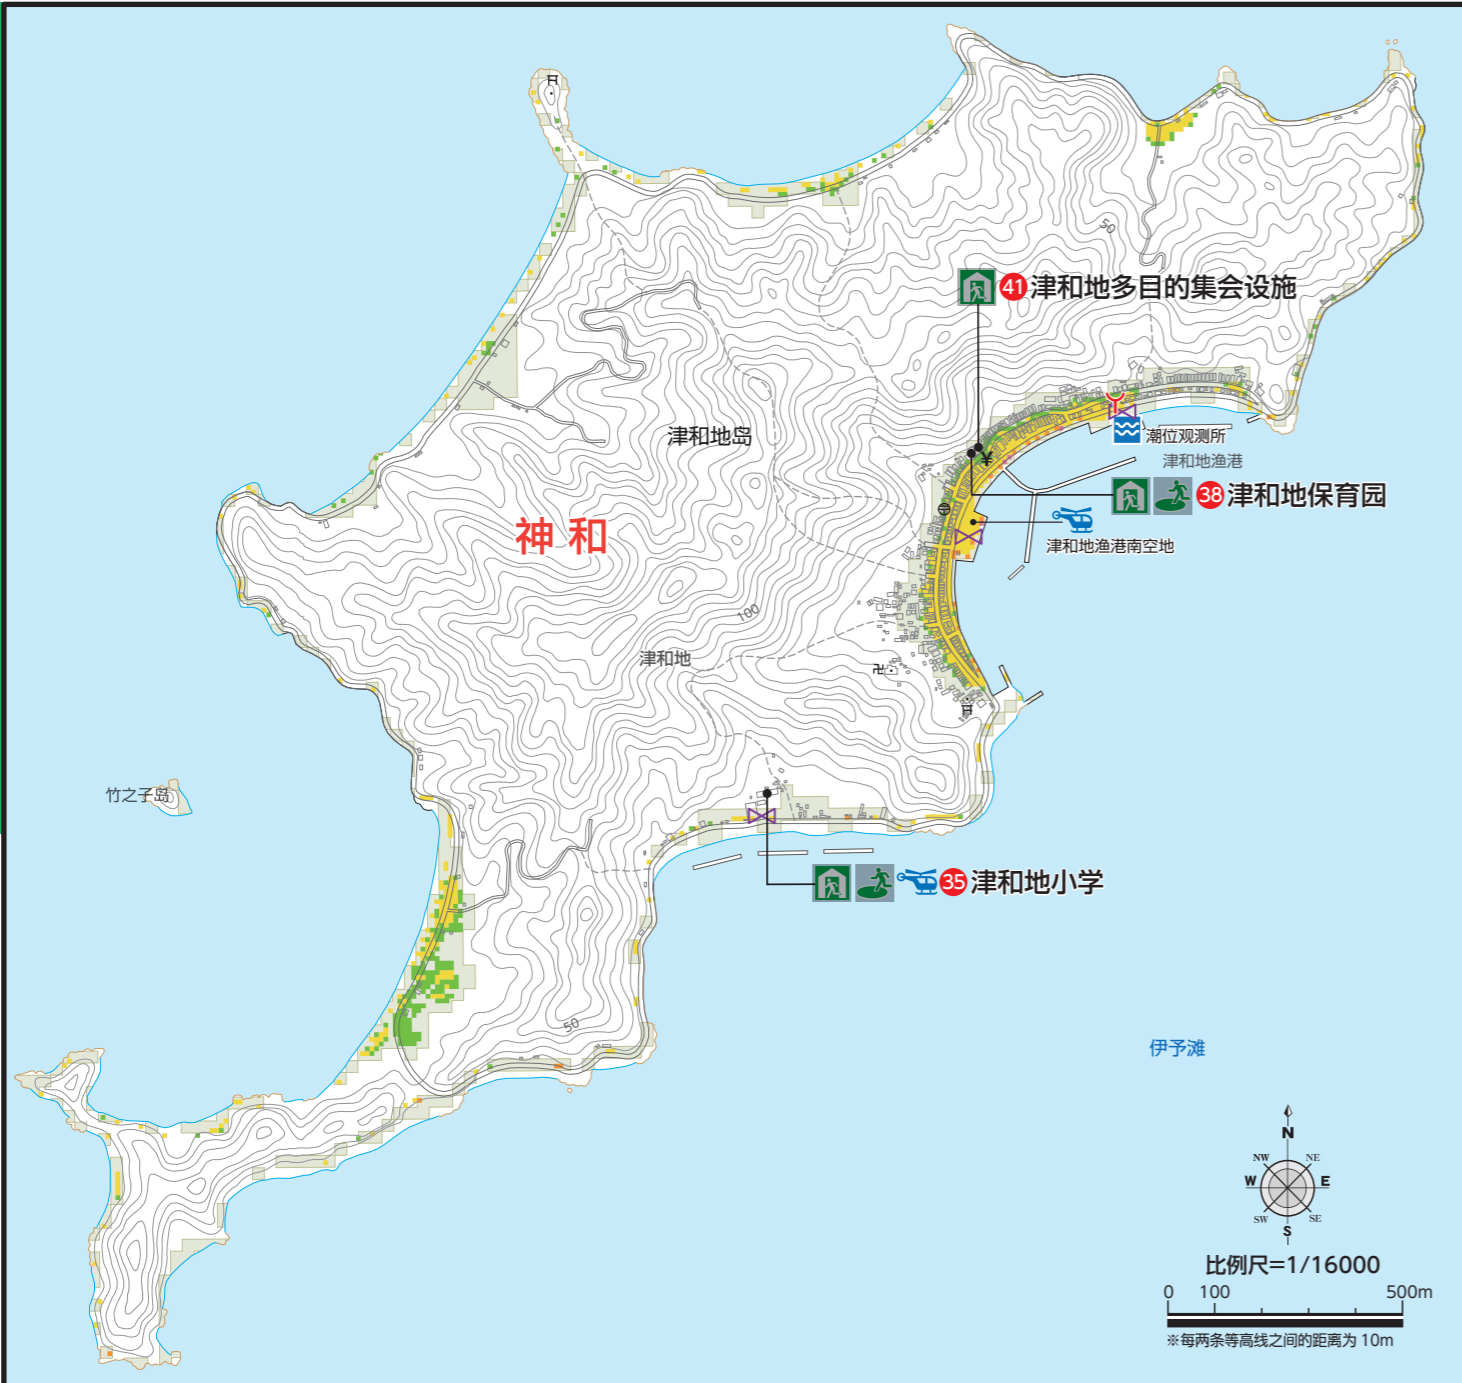
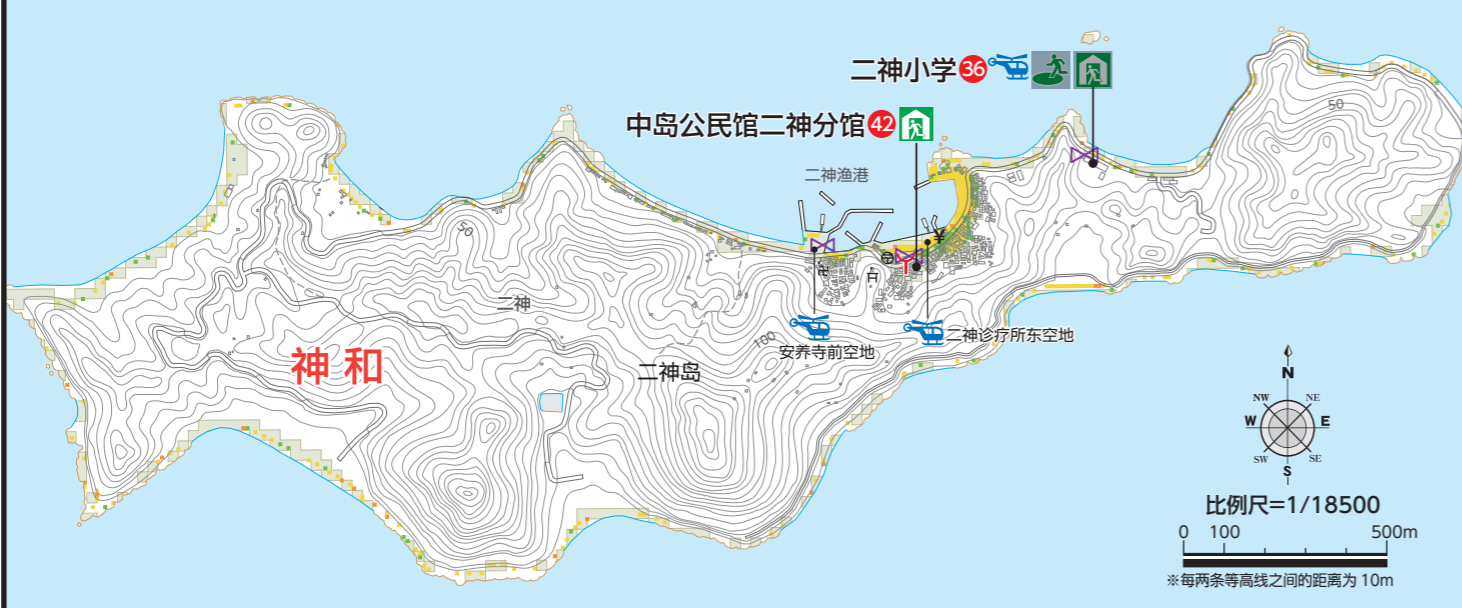
神和

海啸灾害·风暴潮灾害

※ 表示不适合在海啸时逃生的地点。

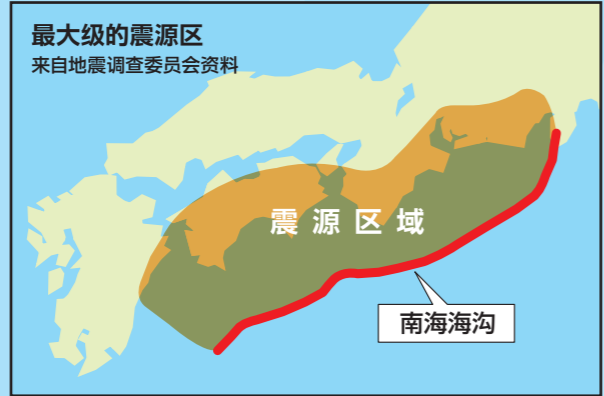
南海海沟大地震预计烈度分布图(事例套用预想)

出自: 2013年 爱媛县地震损失估计调查结果(第一次报告)

〈烈度等级〉

烈度6度弱 烈度5度强

【烈度7度】

- 更多抗震性较差的木造建筑开始倾斜或倒塌。
- 少部分抗震性较好的木造建筑开始倾斜。
- 更多抗震性较差的钢筋混凝土建筑开始倒下。

【烈度6度强】

- 无法站立,只能靠爬行来移动。有被甩出去的可能。
- 未经固定的家具大都发生位移,甚至倒下。
- 更多抗震性差的木造建筑开始倾斜并倒塌。
- 地面出现巨大裂缝,有可能发生大规模滑坡或山体崩塌。

【烈度6度弱】

- 站立困难。
- 未经固定的家具大都发生位移,甚至倒下。门有可能打不开。
- 墙砖或窗玻璃开始破损并掉落。
- 抗震性差的木造建筑都瓦片掉落,建筑可能倾斜。物品倒下。

【烈度5度强】

- 即使抓住固定的物品也难以行走。
- 橱柜里的餐具和书架上的数大都掉落。
- 未经固定的家具倒下。
- 未经加固的围墙几乎完全倒塌。

【烈度5度弱】

- 大多数人会感到恐惧,想抓住固定的物品保持平衡。
- 橱柜里的餐具、书架上的书有可能掉落。
- 未经固定的家具会发生偏移,重心不稳的物品大都会倒下。
