《河野小学校》

2018. 3. 31 現在

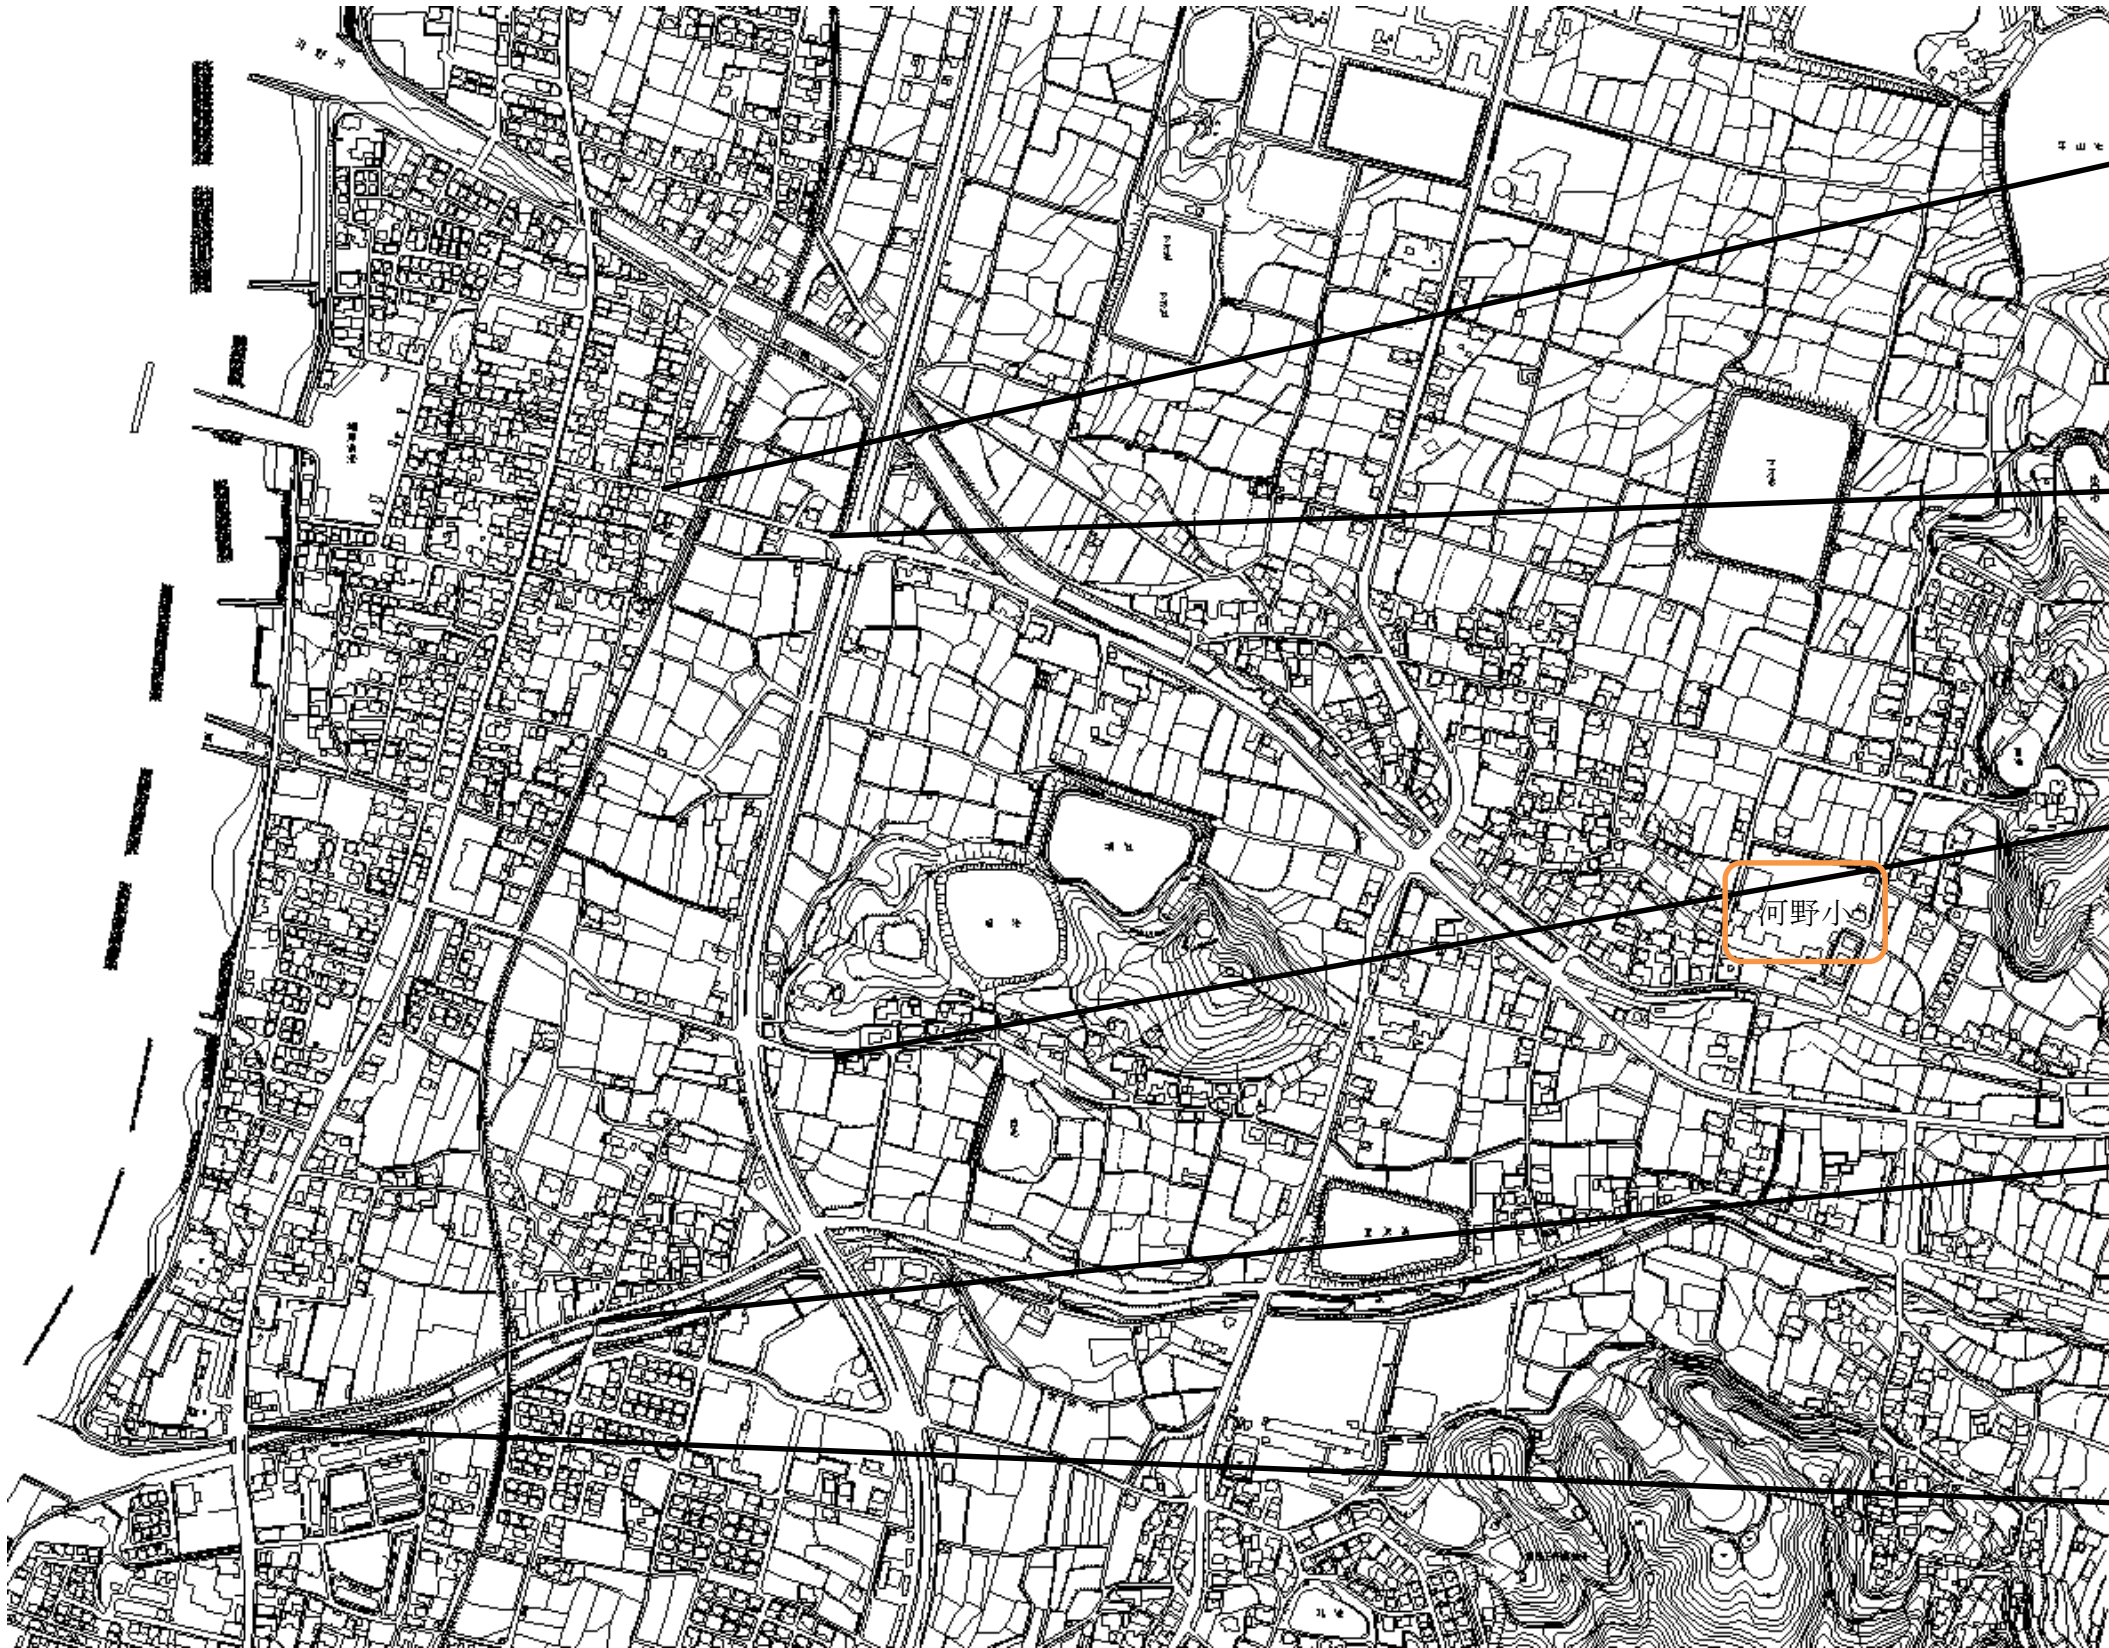
【307 番】
(状況) 脱輪した車と児童の接触の恐れがあります。
(対策) 目安となるポールを設置しました。

【218 番】
(状況) 歩道のない狭い道路で、車が児童のすぐ側を通ります。
(対策) 路肩の広さを検討して、白線を塗り直しました。

【217 番】
(状況) 歩道のない狭い道路で、道路脇の水路に児童が落ちることがあります。
(対策) ガードパイプを設置し、路肩の白線を塗り直しました。

【216 番】
(状況) 交通量が多く歩道もなく狭い道路で、車が児童のすぐ側を通ります。
(対策) 一部区間は拡幅計画がありますが、それ以外の区間には路肩に白線を引きました。歩道の設置を計画します。

【306 番】
(状況) 横断歩道と「止まれ」標示が消えかけています。
(対策) 横断歩道と「止まれ」表示を引き直しました。
