第3章 城山公園（堀之内地区）の現状と課題

## 第2節 城山公園（堀之内地区）の概要

### 第3節 城山公園（堀之内地区）整備の現状と課題

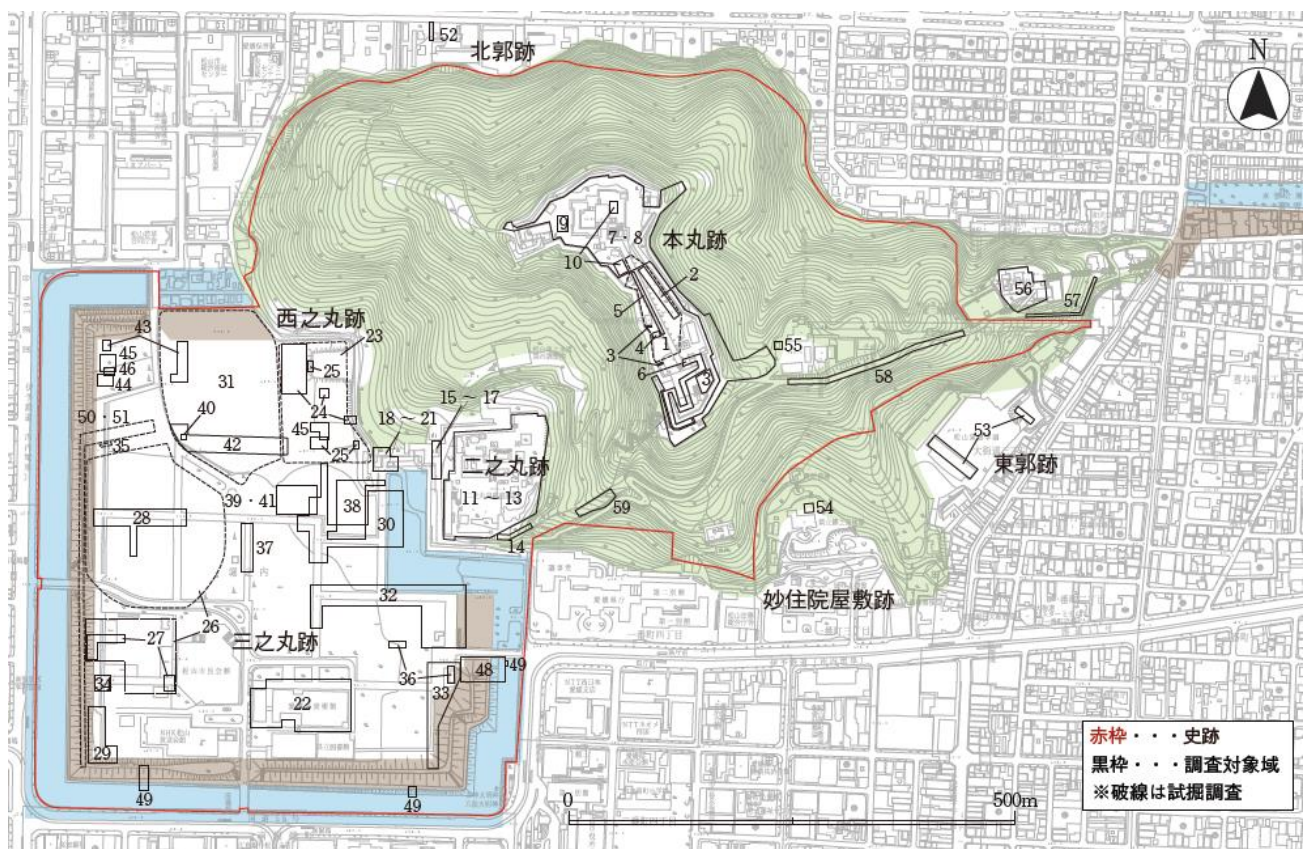
図20 発掘調査位置図

平成13（2001）年度以降は、第1期整備計画に基づく確認調査を実施し、県民館跡地調査で明らかとなった道路や側溝、土塀基礎など遺構の続きを検出するとともに、様々な近世及び近代の遺物が出土した。特に、4次調査[28]で検出した西部の十字路や5次調査[29]で検出した南西隅のL字形貯水池、6次調査[29]で検出した小普請所跡の石垣、7次調査[32]で検出した内堀の入隅部などの遺構は、三之丸の区画や排水経路を検討する上で重要である。1次・2次調査[24・25]では、三之丸御殿と西之丸の境界溝や道路側溝、石垣、大型の井戸などを確認した。

平成20（2008）年度以降は、第2期整備計画に基づく確認調査を実施し、このうち13・15次調査[39・41]では、屋敷境の塀跡や建物礎石、井戸など侍屋敷の構造の一部を、14・16・17・21次調査[40・42・43・47]では、三之丸御殿周囲の道路側溝と石垣を、18～20次調査[44～46]では、馬場土手と側溝を、22・23次調査では、北御門の石垣を確認した。三之丸御殿周辺の16次調査[42]では、御殿で使用されたとみられる家紋入り鬼瓦や金銅製装飾金具、大筒の鉛弾などが出土し、また、18次調査[44]では、明治3（1870）年の松山藩庁（旧三之丸御殿）焼失時に廃棄されたとみられる罹災資料（一括資料）が出土した。

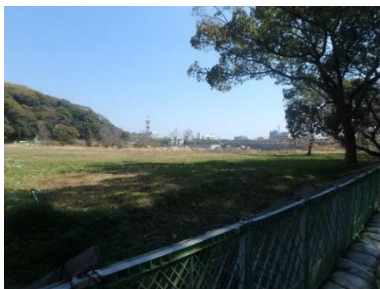
| 現状 | 課題 |
|---|---|
| <ul style="list-style-type: none"> <li>三之丸御殿跡や西之丸跡、北御門、北御門広場などの発掘調査が十分でない。</li> <li>北土塁の東部は、戦後、堀の埋め立てのため消失している。</li> </ul> | <ul style="list-style-type: none"> <li>三之丸御殿跡や西之丸跡、北御門、北御門広場、北土塁などを計画的に発掘調査する必要がある。</li> </ul> |

三之丸御殿跡

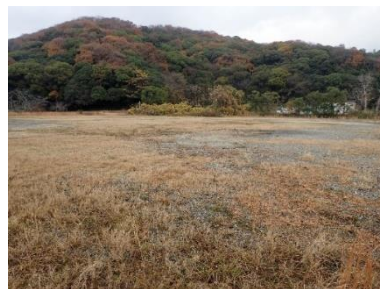
西之丸跡

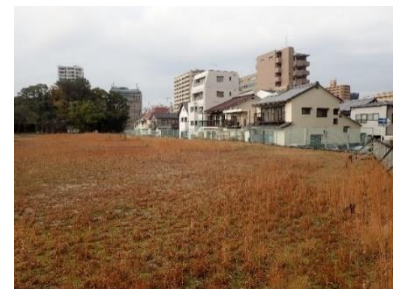
北土塁（東部）跡

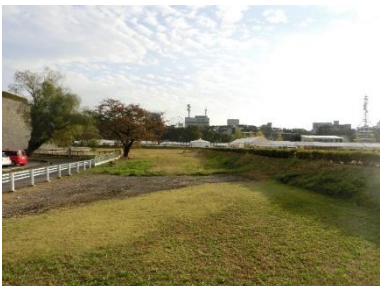
| 現状 | 課題 |
|---|---|
| <ul style="list-style-type: none"> <li>内堀は、近代以降に埋め立てられている。</li> </ul> | <ul style="list-style-type: none"> <li>内堀であったことを周知し、復元又は遺構表現を検討する必要がある。</li> </ul> |

内堀跡

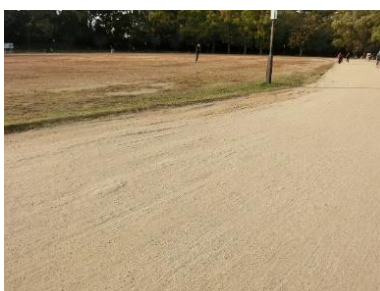
| 現状 | 課題 |
|---|---|
| <ul style="list-style-type: none"> <li>江戸時代の道路の遺構表現（園路）に一部劣化が見られる。</li> </ul> | <ul style="list-style-type: none"> <li>劣化している箇所を修繕する必要がある。</li> </ul> |

道路遺構（園路）の劣化状況

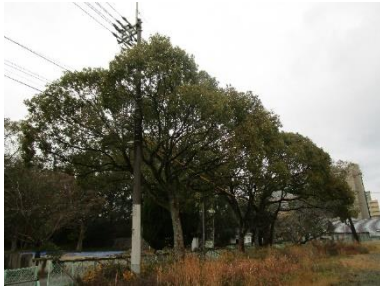
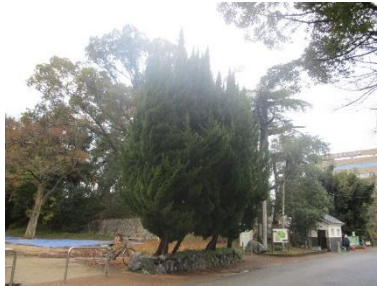
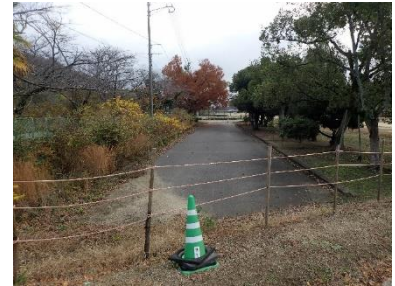
| 現状 | 課題 |
|---|---|
| ・ 樹勢の衰え等による危険木や樹根による遺構への悪影響、樹木の成長による景観への影響などが生じている。 | ➤ 樹木を計画的に管理する必要がある。 |

植栽状況（四国がんセンター跡地）

植栽状況（市立産院跡地）

植栽状況（市営球場跡地北側）

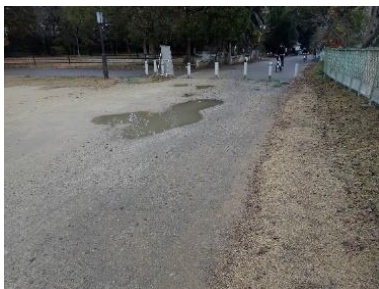
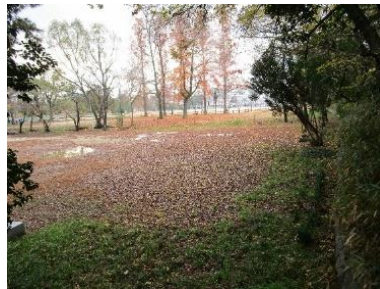
| 現状 | 課題 |
|---|---|
| ・ 降雨時、計画地の排水不良が見られる。 | ➤ 排水施設等の改修や整備をする必要がある。 |

降雨時の排水状況（北部園路）

降雨時の排水状況（市立産院跡地）

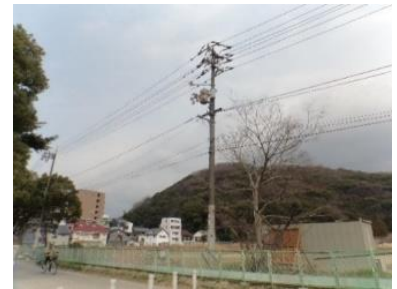
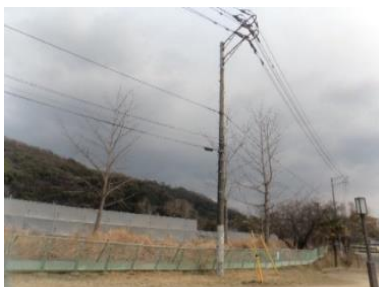
| 現状 | 課題 |
|---|---|
| ・ 未整備区域で電柱が景観を阻害している。 | ➤ 電柱を撤去又は地中化する必要がある。 |

電柱（四国がんセンター跡地）

電柱（北部園路沿い）
