# 松山市緑町土砂災害の概要

## 復旧状況と今後の取組【令和7年4月21日時点】

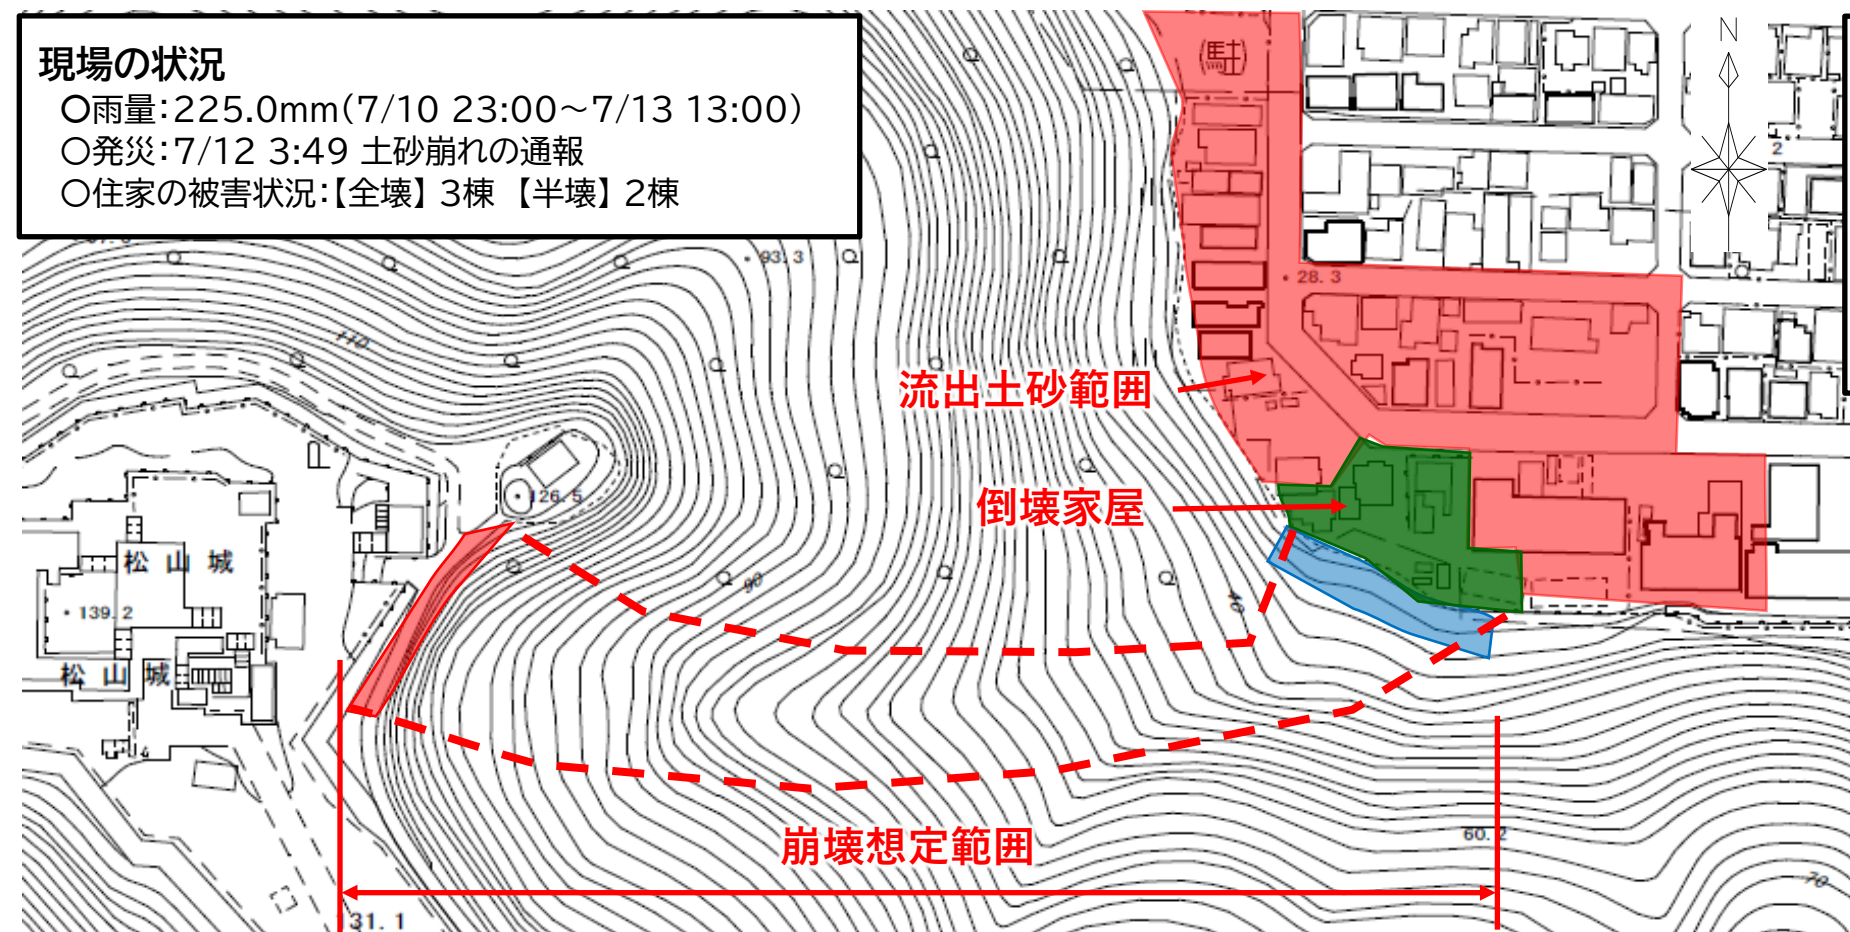
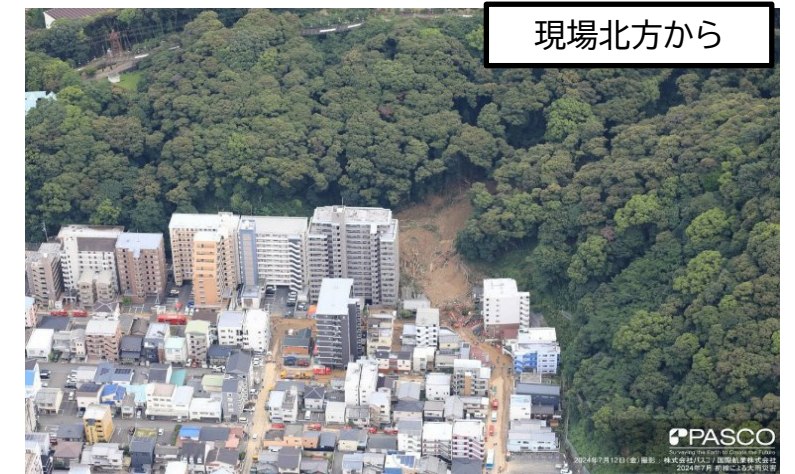
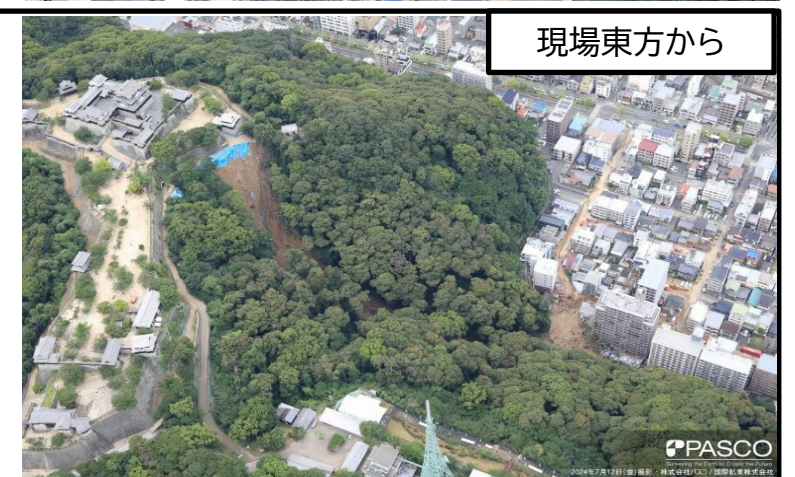
- 雨量:225.0mm(7/10 23:00~7/13 13:00)
- 発災:7/12 3:49 土砂崩れの通報
- 住家の被害状況:【全壊】3棟 【半壊】2棟

- ①流出土砂撤去(松山市:完了)
- ②倒壊家屋解体撤去(松山市:完了)
- ③応急復旧工事(愛媛県:大型土のう設置完了)
- ④法面応急復旧工事(松山市:完了)
- ⑤法面本復旧工事(松山市:実施中)
- ⑥急傾斜地崩壊防止施設復旧工事(愛媛県:実施中)
