見えない炎！ **低温着火**にご注意ください！

低温着火とは？

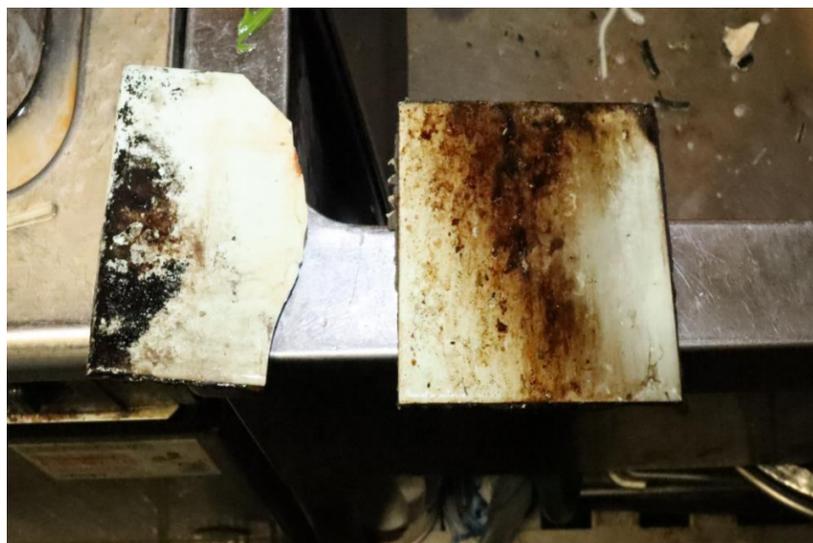
タイルの変色

- コンロと壁の間に**適正な間隔**をあける。
- 火にかけてた鍋などが**壁に接しないよう注意**
- コンロの周りに**防熱板などを設置**する。
- 消火器**を必ず設置

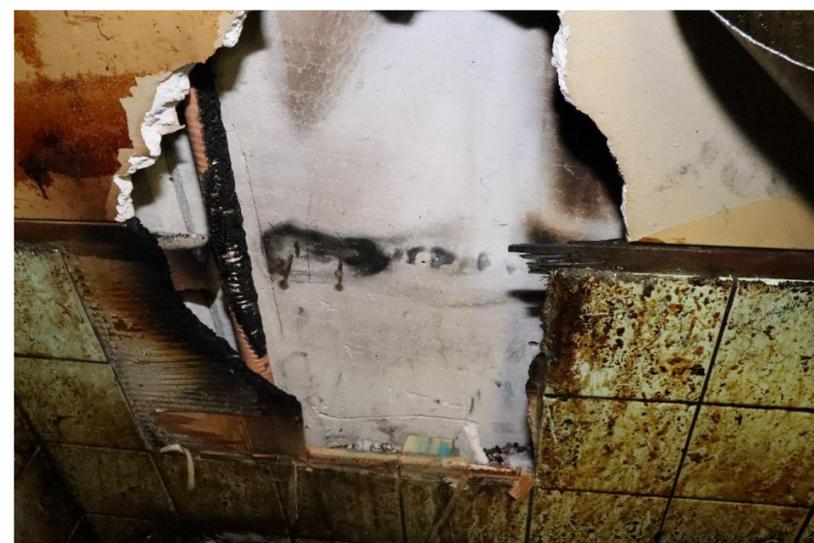
壁内部の焼損
