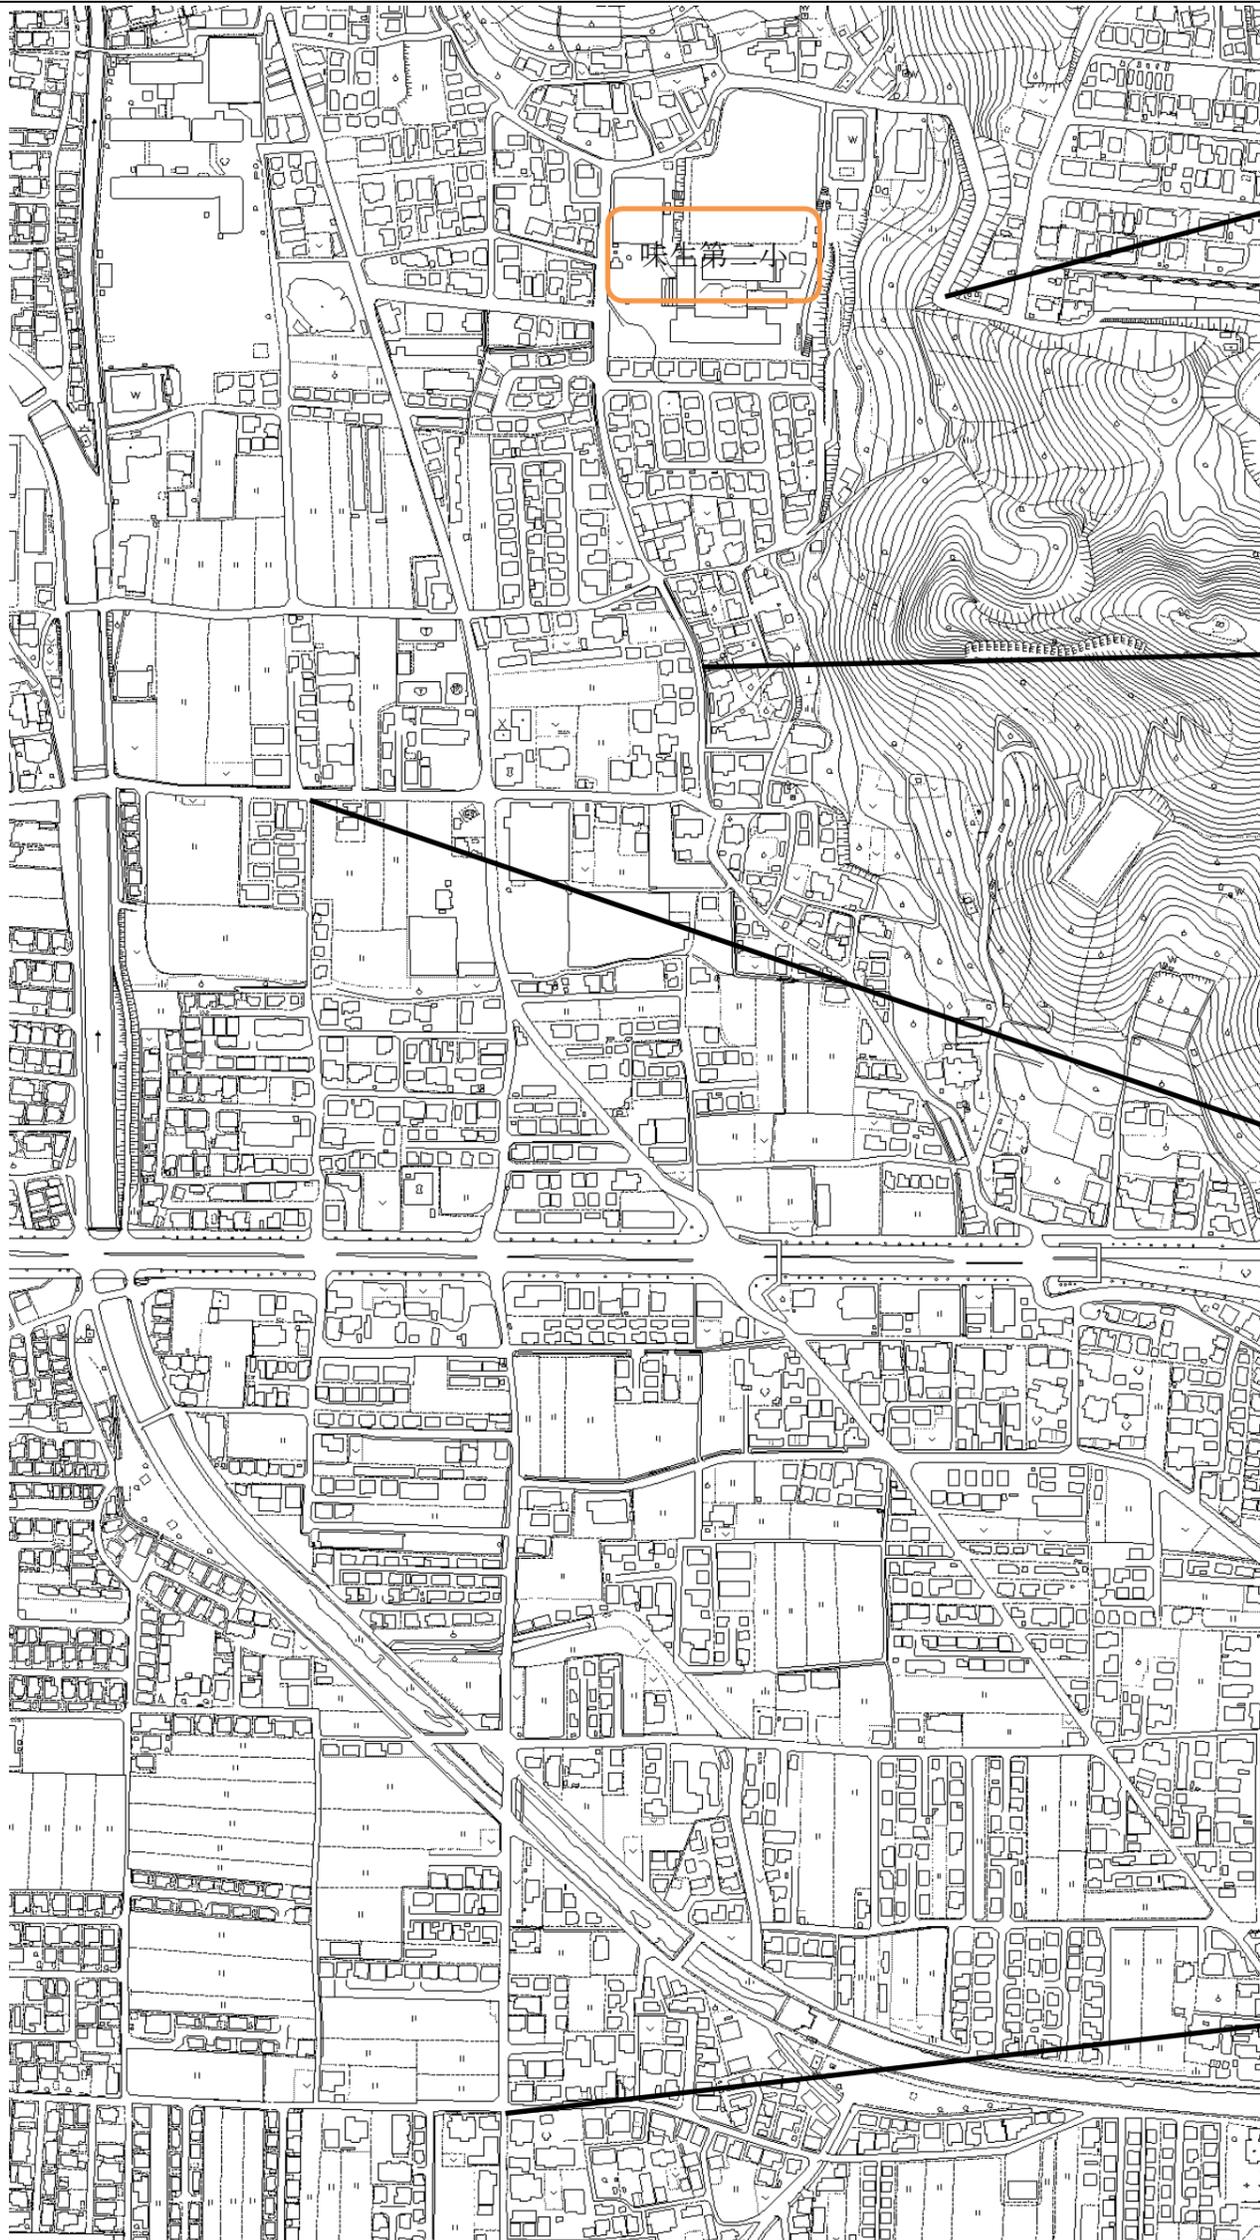
【287番】
(状況) 急カーブで見通しが悪い地点です。
(対策) 通行する車両から児童が見えやすいよう、道路の外側を通るように変更しています。

【145番】
(状況) 多くの児童が通学する狭い道路で自転車の通行も多く、車両からの見通しも悪く危険な道路です。
(対策) 道路の拡幅や歩道の設置は困難な道路です。減速マークを設置しました。

【144番】
(状況) 狭い道ですが抜け道として利用する車もあり、交差点も見通しが悪い状況です。
(対策) カーブミラーを設置しました。

【143番】
(状況) 交通量が多く歩道がなく狭い道路で通学が危険な道路です。
(対策) 拡幅や通行規制が困難な道路です。通学路であることの標識を設置しました。
