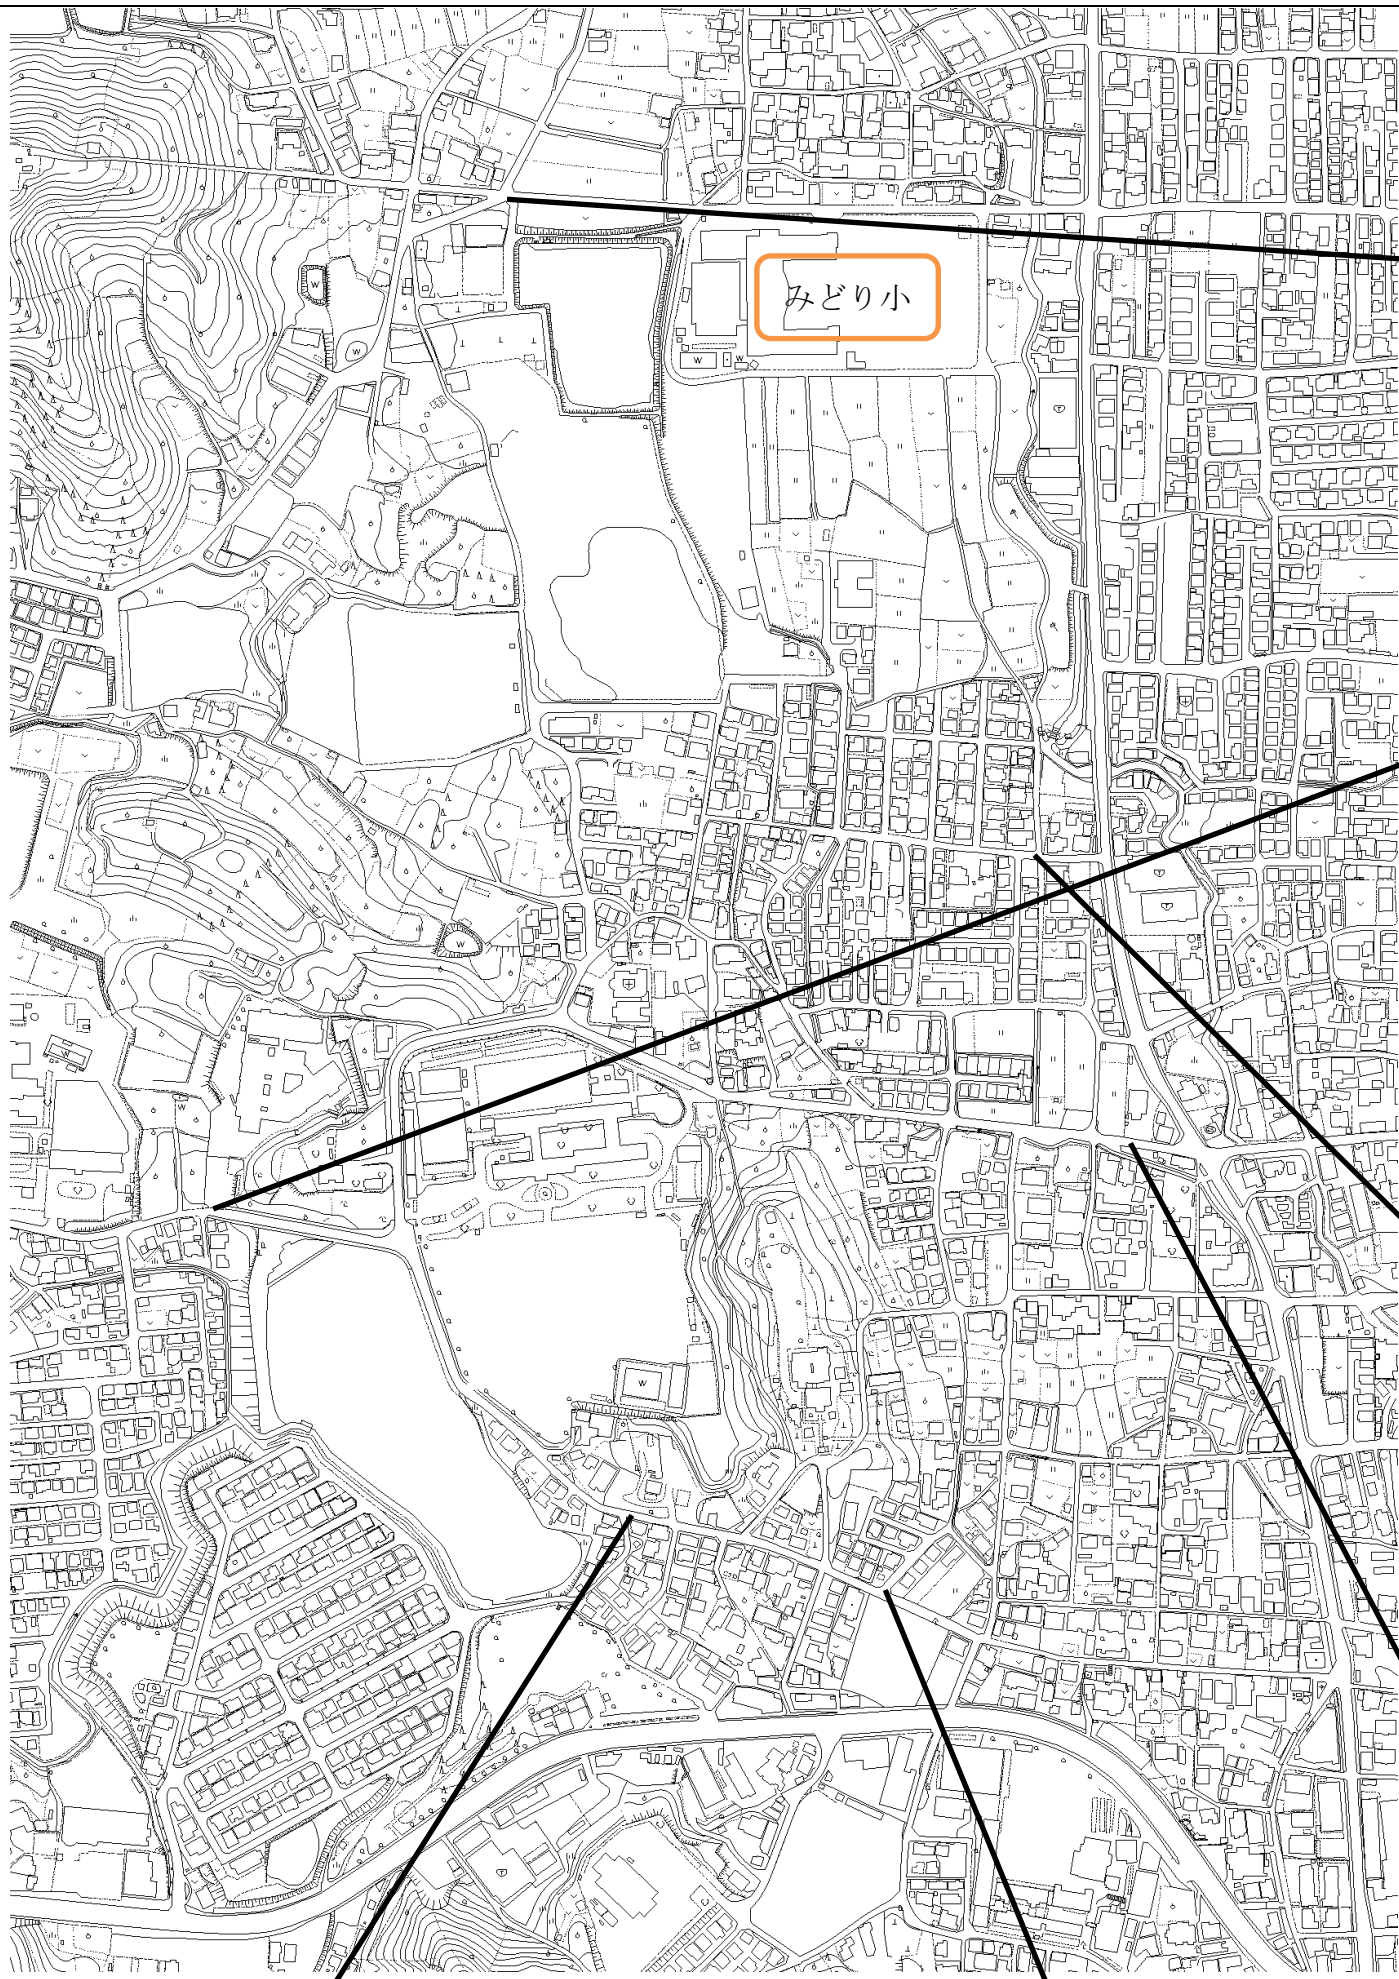
【159 番】
 (状況) 歩道がなく見通しも悪く車等がすぐ側を通ります。
(対策) 路肩に白線やグリーンベルトを引きました。
 ※通学路の変更は検討後不採用

【157 番】
 (状況) 車や自転車等の通行量が多い上に歩道がなく道幅が狭いので路肩も狭く見通しが悪い非常に危険な道路です。
(対策) 当面は道路の南側の路肩に白線を引きました。併せて歩道整備に向けて用地調査をしています。

【338 番】
 (状況) 車の交通が多く、児童と自転車通学の生徒が多いため交差点が危険な状況です。
(対策) ガードレールを撤去し、ラバーポールを設置しました。

【227 番】
 (状況) 通学路脇の水路に柵がなく転落の恐れがあります。
(対策) 地域のご協力もありガードパイプを設置しました。

【299 番】
 (状況) T字路で児童が見落とされやすい場所です。
(対策) カーブミラーを更新し、交差点マークを設置しました。

【158 番】
 (状況) 歩道がなく見通しが悪い道路を多くの児童が通学し、近くに横断歩道也没有ありません。
(対策) 横断歩道を設置しました。
