第3章 松山城跡の樹木

第1節 江戸時代から現代までの樹木の様相

第2節 現在の樹木等の状況

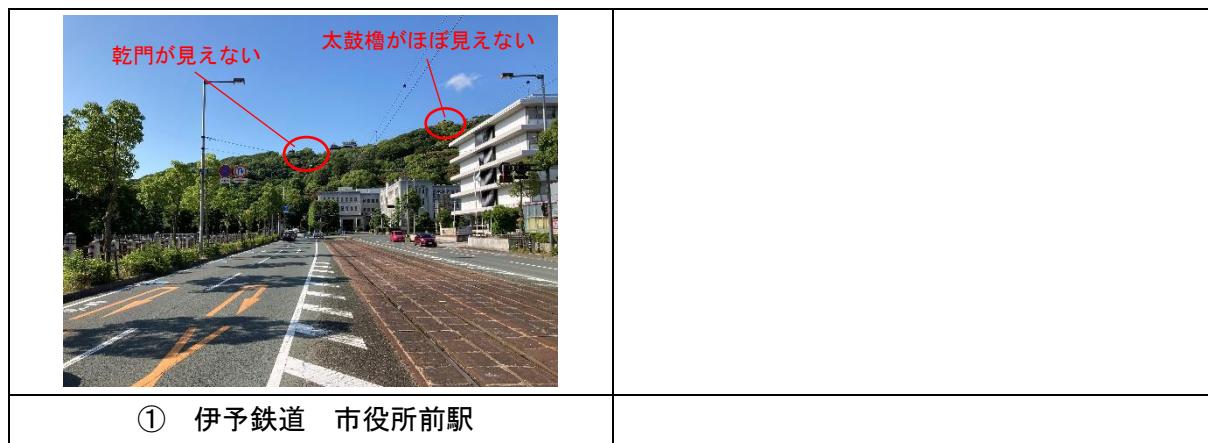
図 3-58 城外から本丸跡への眺望

視点場種別	視点場位置	視点場の設定理由	樹木の影響
本丸跡への眺望 (図 3-58・59)	①伊予鉄道市役所前駅	讃岐街道（金毘羅街道）から見える「天守の威容」と「二之丸の堅牢さ」を知るため。	乾門が見えない。 太鼓櫓がほぼ見えない。
	②内堀跡南西側	三之丸跡から見える「二之丸（御殿）と登り石垣の堅牢さ」を知るため。	二之丸背後の石垣と南登り石垣が見えない。
	③西土塁	西土塁の馬見処から見える「城の規模と縄張りの巧みさ」を知るため。	乾門と乾櫓が見えない。
	④二之丸史跡庭園	二之丸御殿から見た、「城の規模と縄張りの高低差」を知るため。	乾門と乾櫓、尾谷(郭)が見えない。
本丸跡からの眺望 (図 3-60)	⑤筒井門南側	城下町南西の領域及び大洲街道との位置関係を知るため。	なし。
	⑥隱門東続櫓東側	城下町南東の領域及び土佐街道との位置関係を知るため。	なし。
	⑦太鼓櫓北側	三津街道や三津港との位置関係を知るため。	なし。
	⑧馬具櫓南側	松前城や伊予灘との位置関係を知るため。	なし。
	⑨売店北側	湯築城や道後温泉との位置関係を知るため。	湯築城跡が見えない。
	⑩伯爵久松定謨頌徳碑西側	松平定行靈廟や松山神社（東照宮）との位置関係を知るため。	靈廟や神社どころか城下町が見えない。
	⑪野原櫓東側	城下町北の領域及び今治街道や堀江湾との位置関係を知るため。	堀江湾の東部が見えない。
	⑫乾門前	城下町西の領域を知るため。	城下町が見えない。
本丸跡石垣や登り石垣などへの見通し (図 3-61・62)	⑬東雲口登城道	「本丸高石垣の積石技術と精緻さ」を知るため。	本丸石垣の出隅（算木積）が見えない。
	⑭待合番所跡	「登り石垣の規模と堅牢さ」を知るため。	南登り石垣が見えない。
	⑮県庁裏登城道 1		
	⑯県庁裏登城道 2		なし。
二之丸跡への眺望 (図 3-63)	⑰二之丸北	「二之丸御殿の間取りや構造」を知るため。	二之丸御殿の一部しか見えない。
二之丸跡石垣への見通し (図 3-64)	⑱黒門跡正面	「大手口の堅牢さ」を知るため。	背後の石垣が見えない。

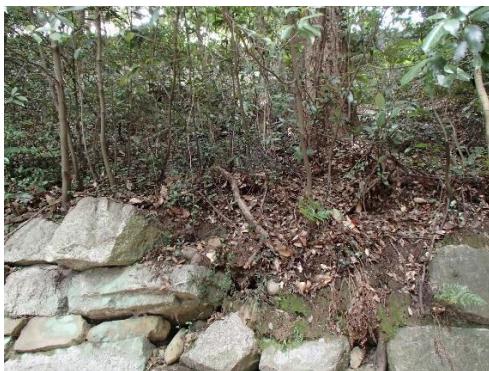
NO	現 状	課 題
1	様々な場所で、石垣に近接して多くの樹木が生育している。	
2	北登り石垣跡の周辺に多くの樹木が生育している。	大雨や強風、地震等による倒木や根返りから石垣や古墳を守る必要がある。
3	古墳上に樹木が定着し、高木に成長している。	
4	石垣面に樹木や草本類などの植物が生育している。	植物の成長により石垣が将来的に毀損するのを防ぐ必要がある。
5	浸透能や排水機能が低下し、小崩壊跡や表面侵食により、山腹斜面が流失している。	被害が拡大して将来的に山全体に影響が及び、遺構が毀損するのを防ぐ必要がある。

石垣上に生育する樹木

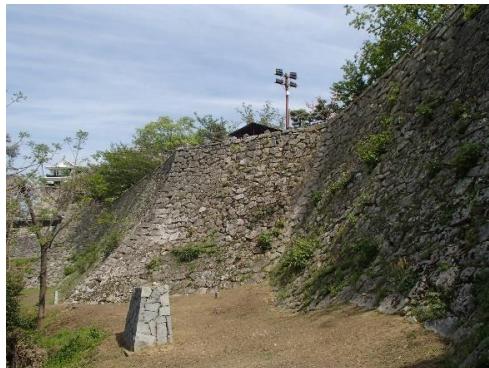
石垣面には、石垣の目地（継ぎ目）に植物の種子が定着して植物が生育していることがある。特に木本類が石垣面に生育している場合、これらの樹木が将来成長することによってその根系による石垣の孕み、倒木化による石垣の破壊等の影響が懸念される。

石垣面に生育する樹木や草本

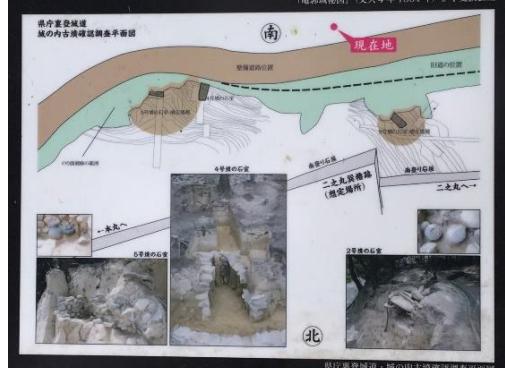
登城道周辺に分布する古墳

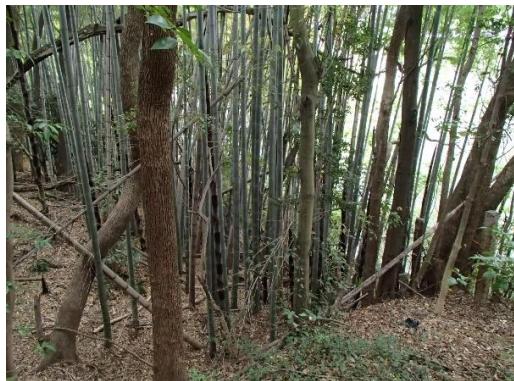
林床植生がほとんど無く暗い林内

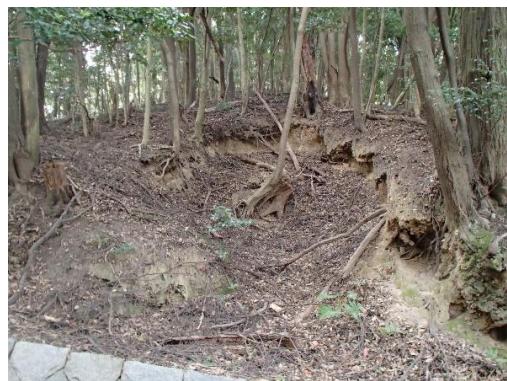
林内の小崩壊地

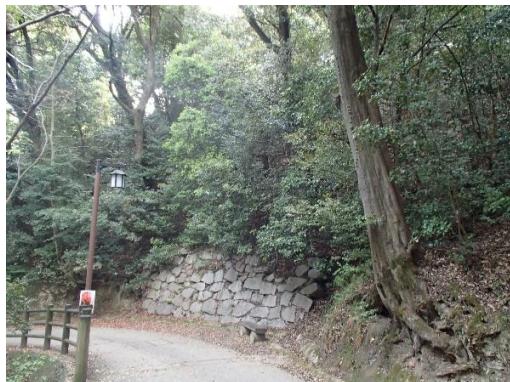
登城沿いに生育する老木

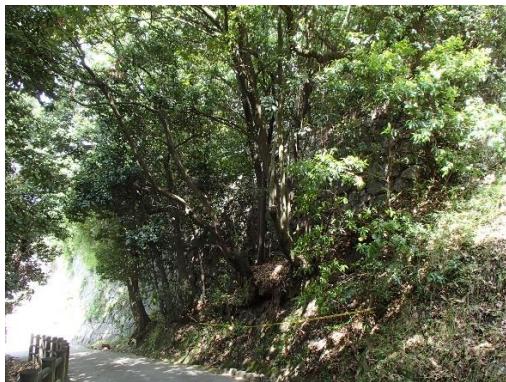
登城沿いの生育不良木

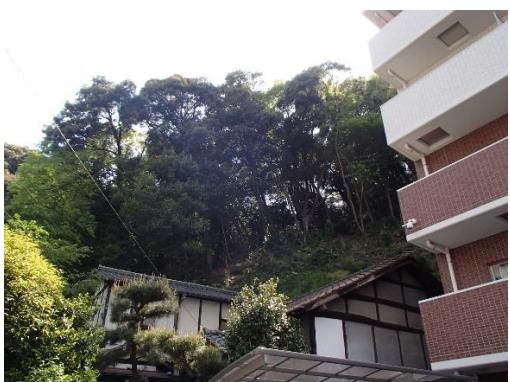
住宅地に近接する樹叢

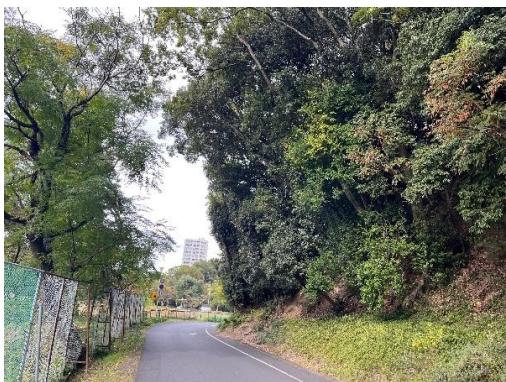
登城道脇に生育する樹木

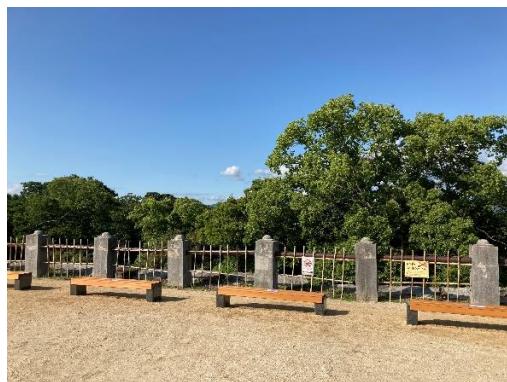
景色が見えにくい視点場

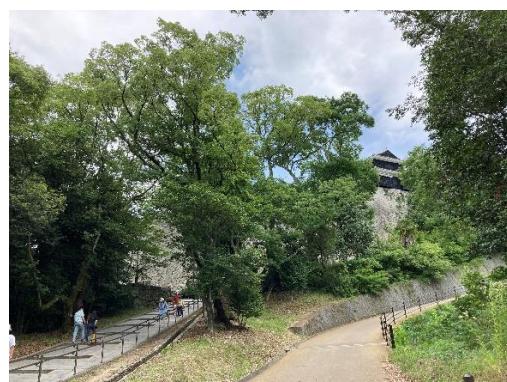
登城道から見通しを遮る樹木

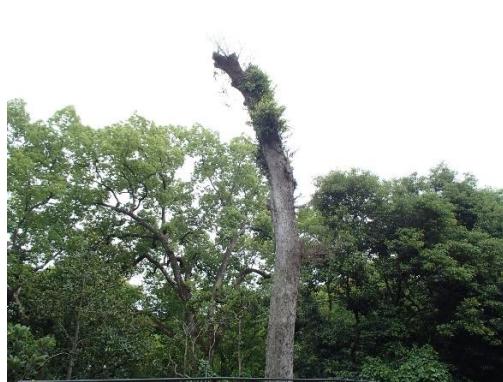
生育が悪化し、美観上好ましくない樹木

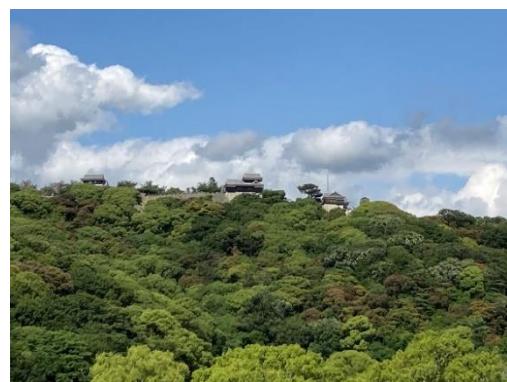
堀之内からの眺望を遮る樹木

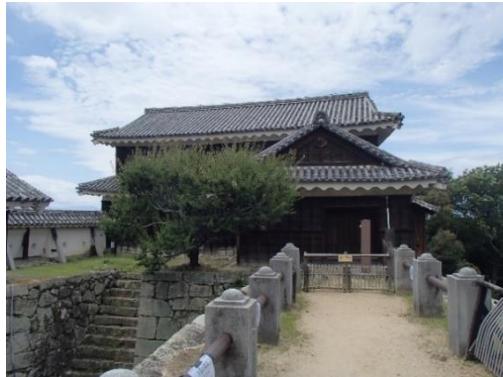
現存建造物と隣接する植栽木

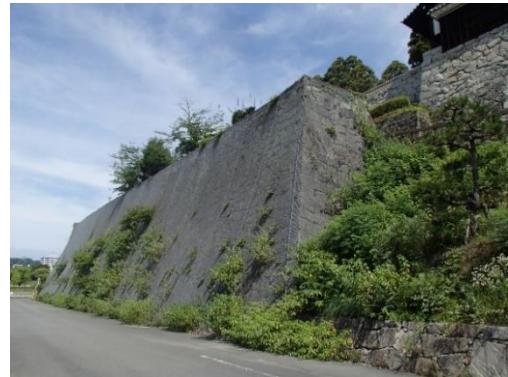
石垣面に生育する樹木や草本類

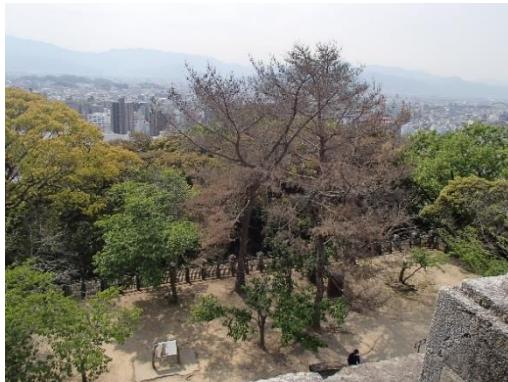
マツ枯れ被害木（クロマツ）

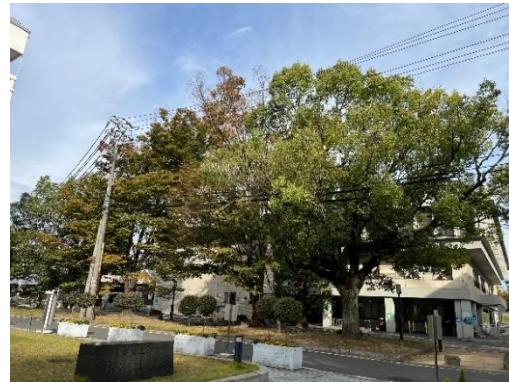
高木類に散見される枯れ枝

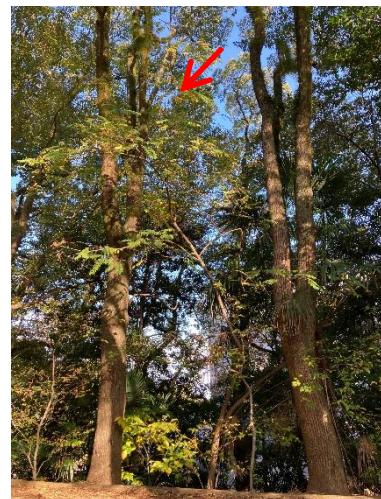
外来樹木（ニセアカシア）の生育
